SARTHE - Moncé-en-Belin

Église Saint-Étienne

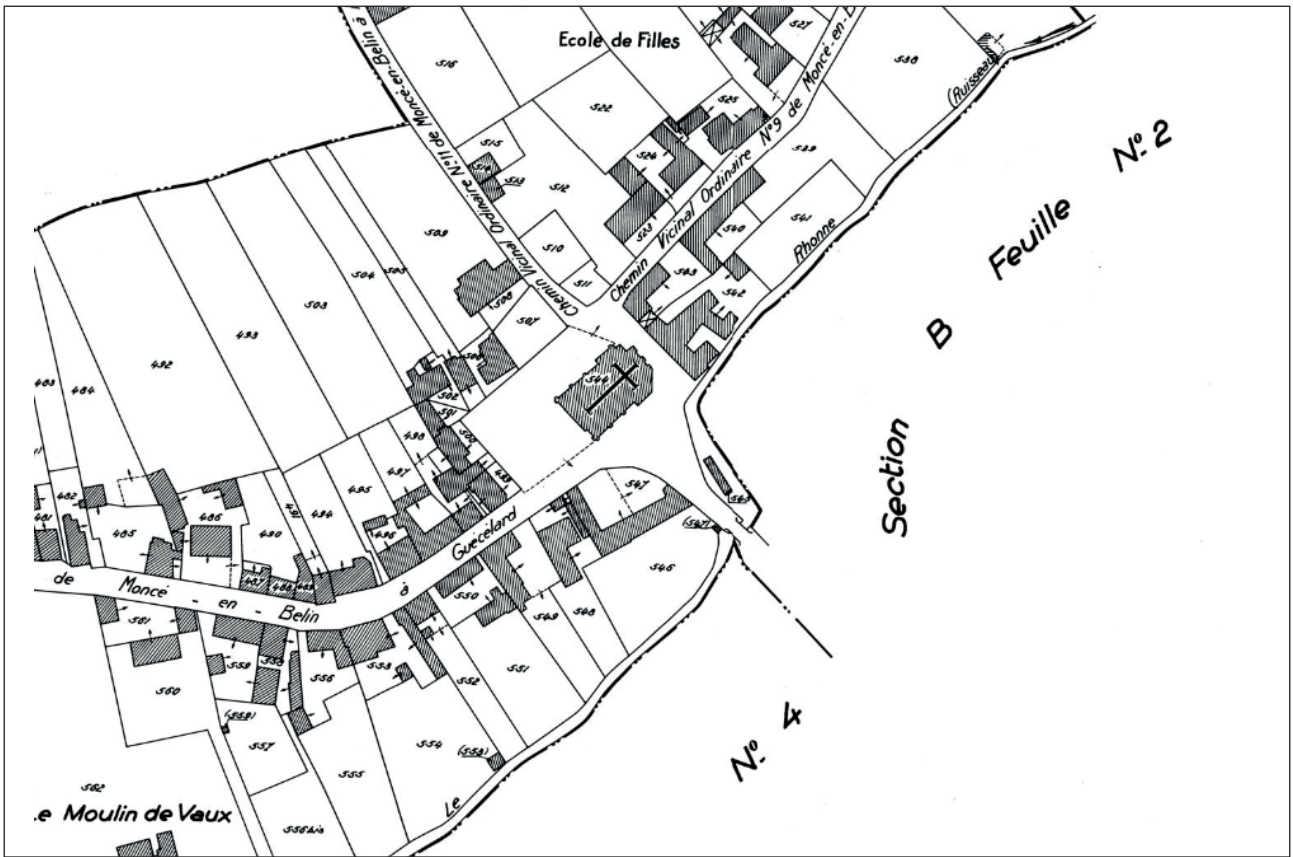
▲ Cadastre de 1935 révisé en 1981, section B feuille 3

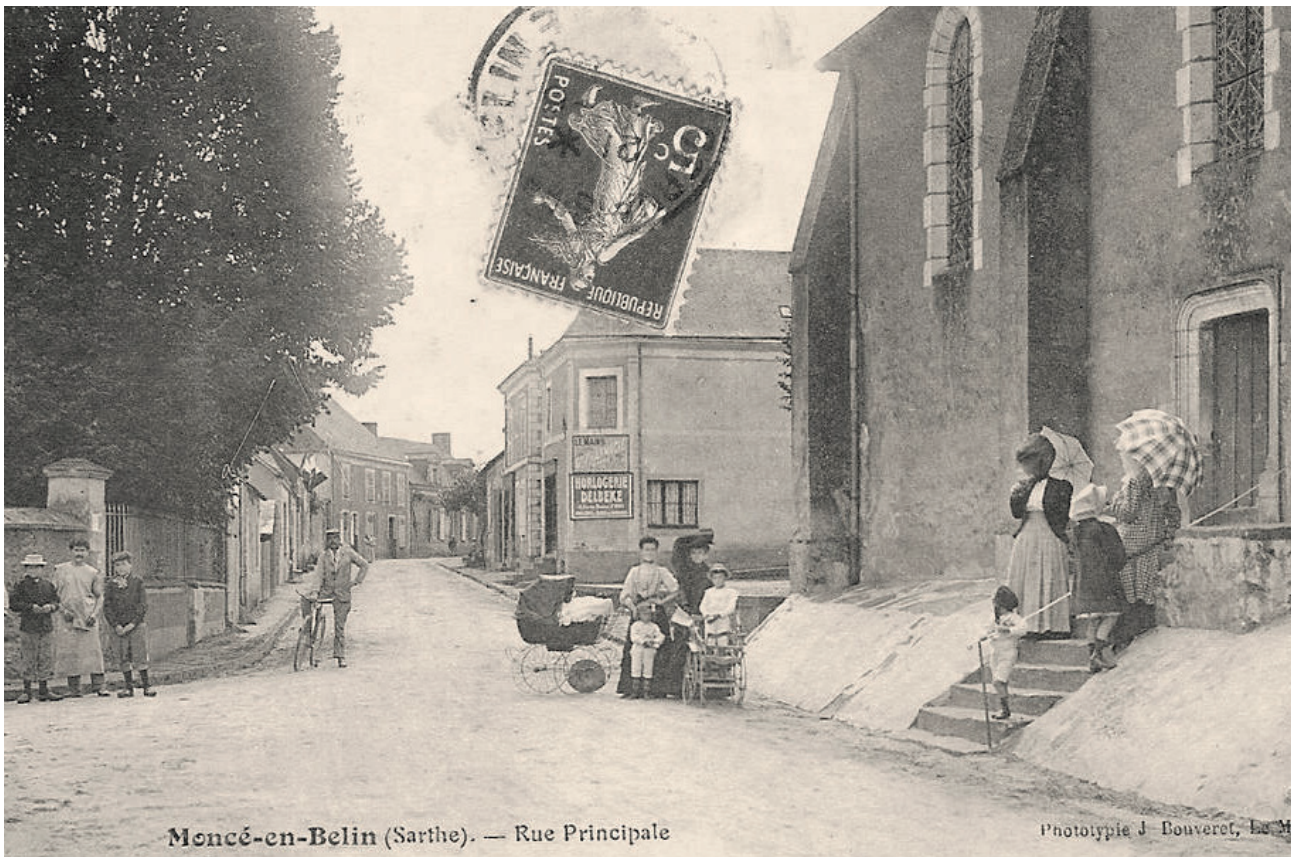
▲ La façade sud au début du XX^e siècle ©Delcampe

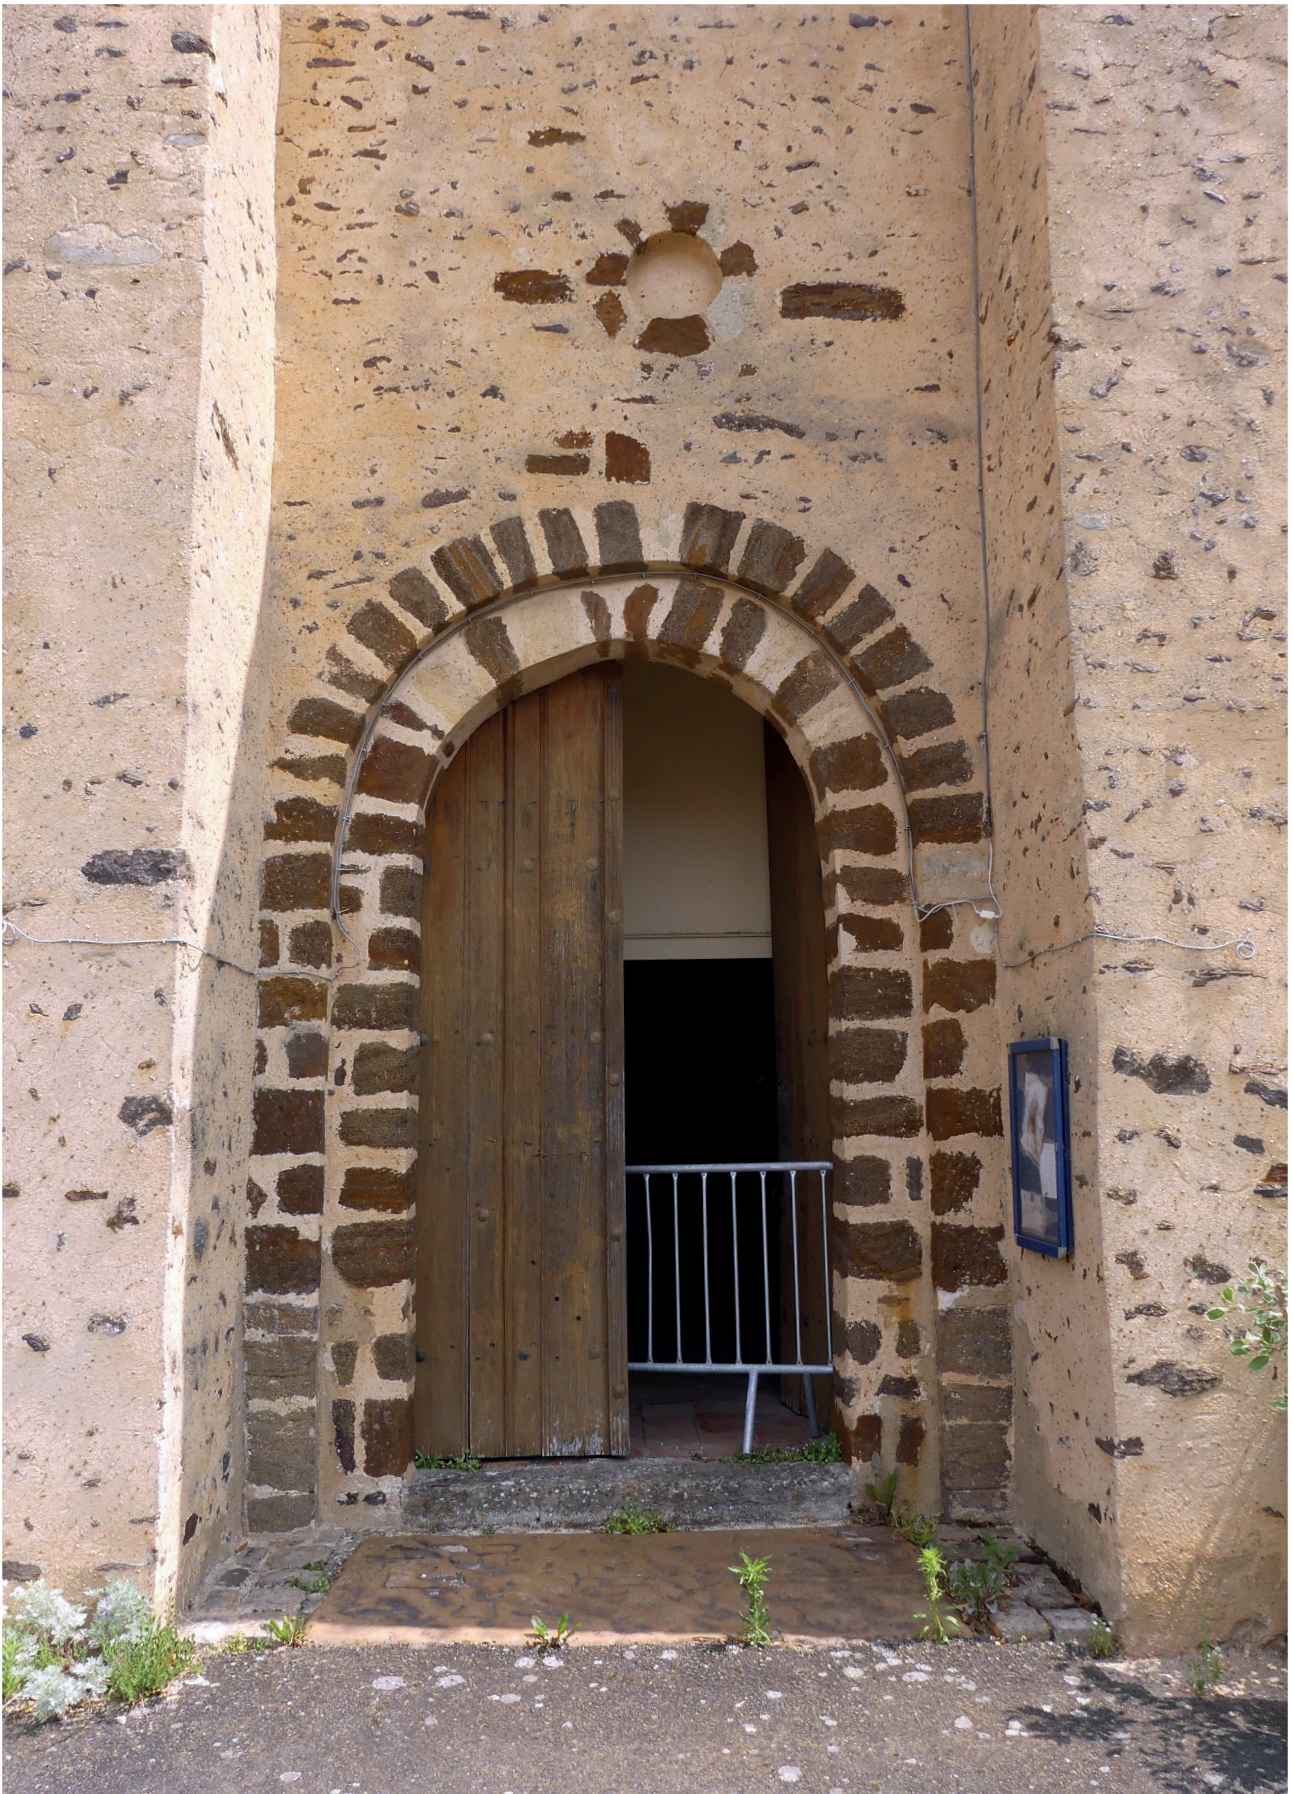
▲ Le portail occidental avec ses deux rouleaux de claveaux en grès roussard

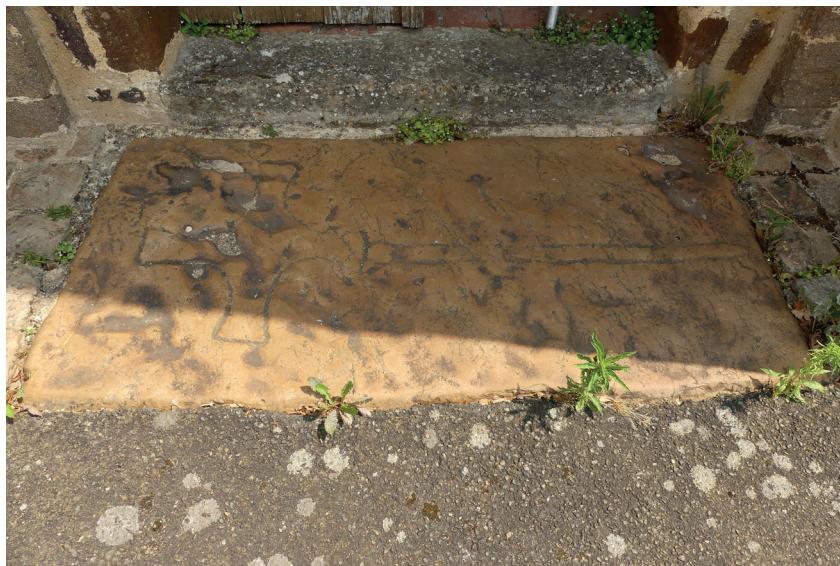
▲ La pierre tombale du XIII^e siècle, utilisée comme seuil du portail

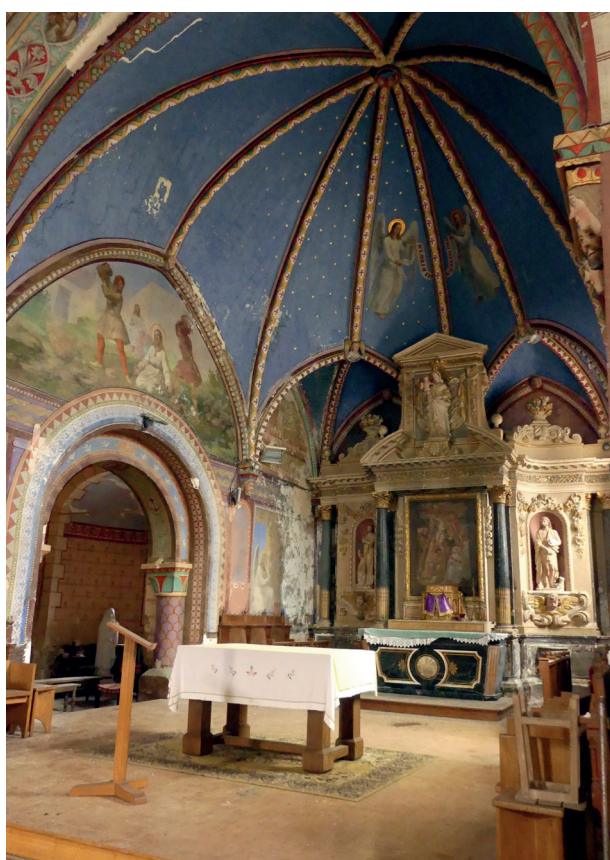
▲ Vue d'ensemble du chœur, vers le nord-est

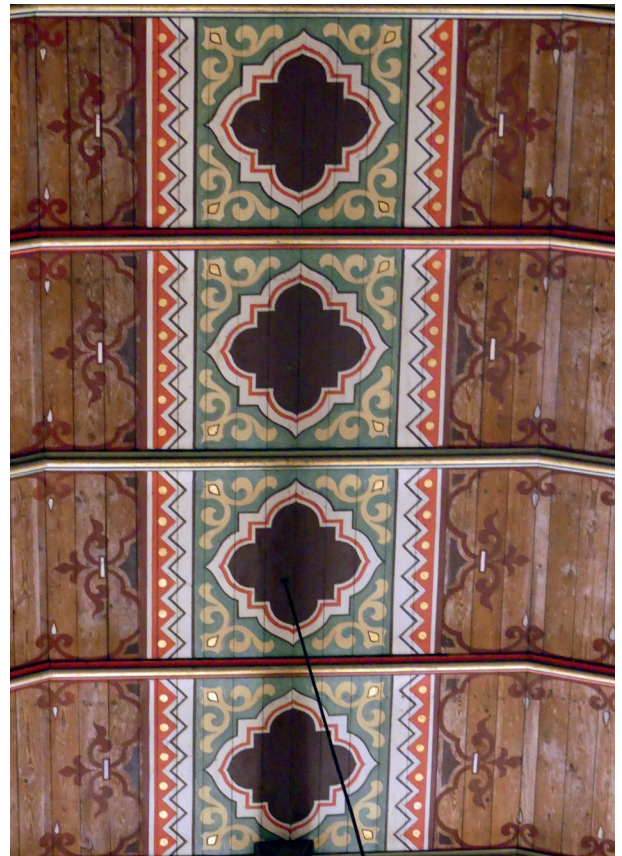
▲ Décor du lambris de la nef par L. Renouard

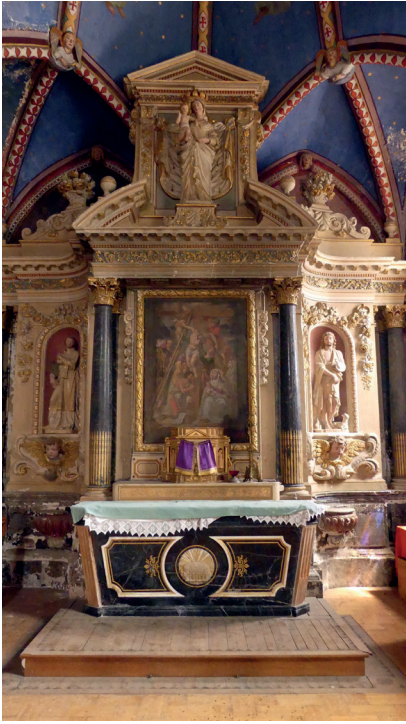
▲ Vue d'ensemble du retable

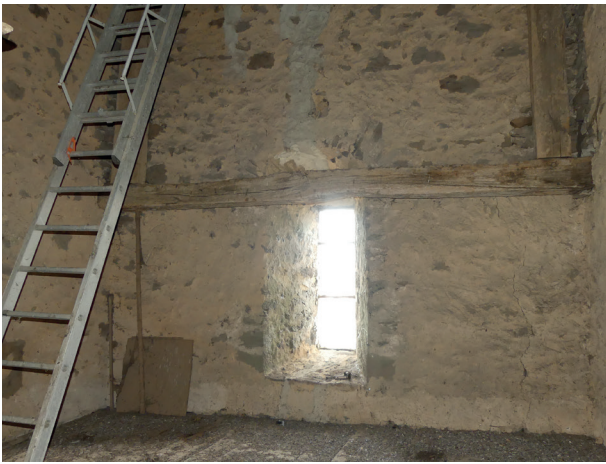
▲ Tour de cloches, premier étage, vers le nord

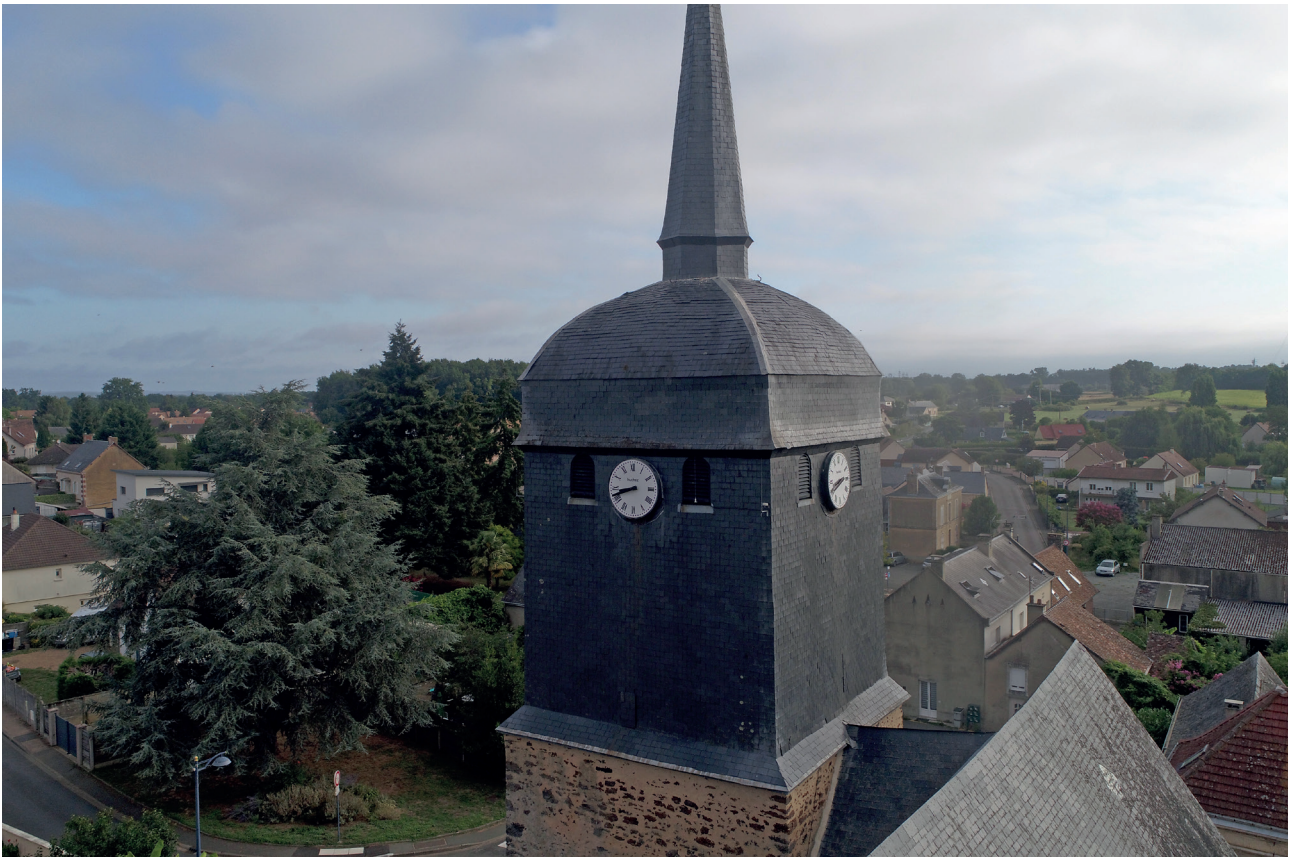
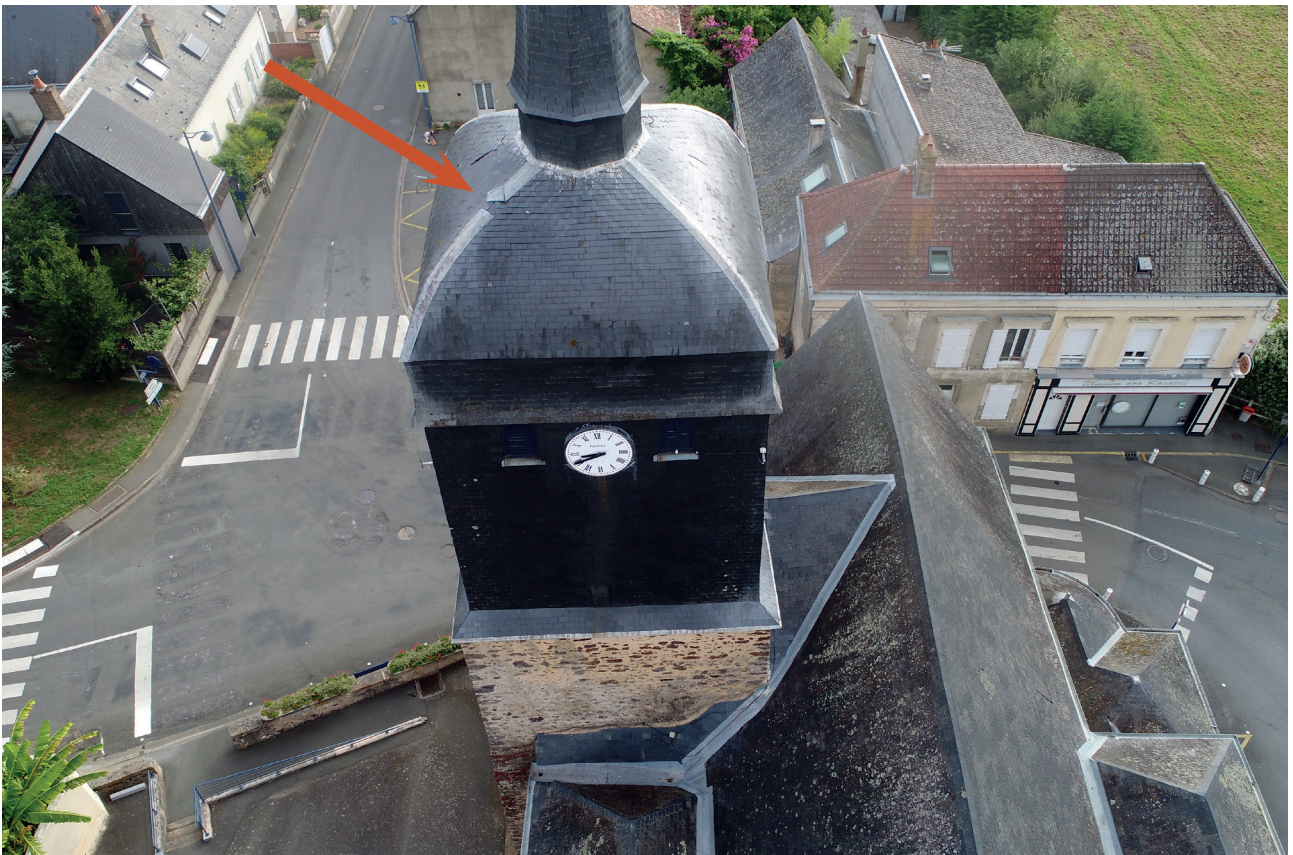
▲ Clocher. Bon état général, malgré quelques désordres

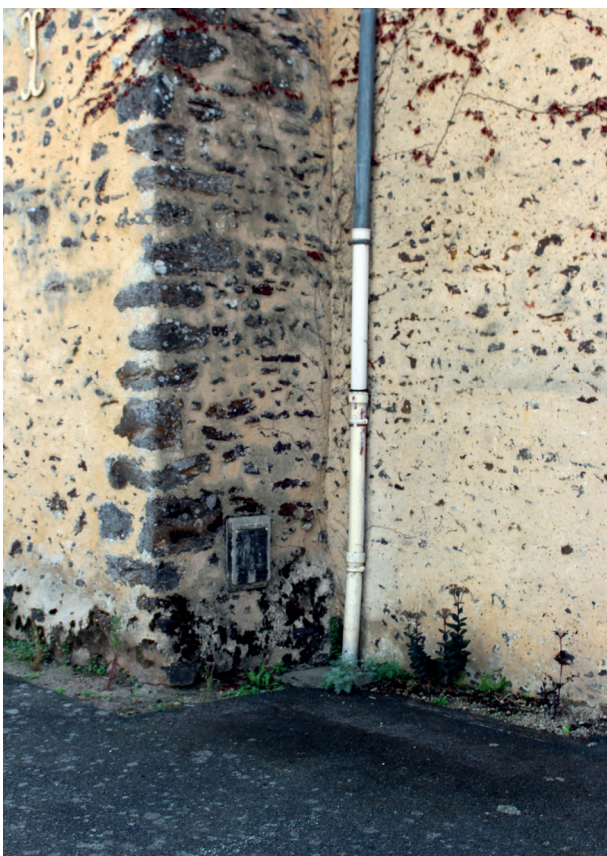
▲ Dauphins en assez bon état

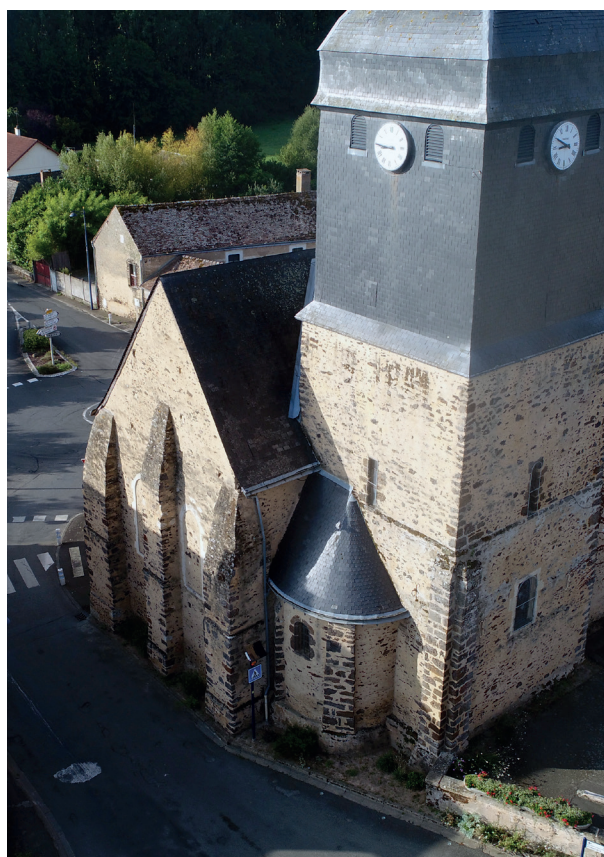
▲ Chéneaux en assez bon état

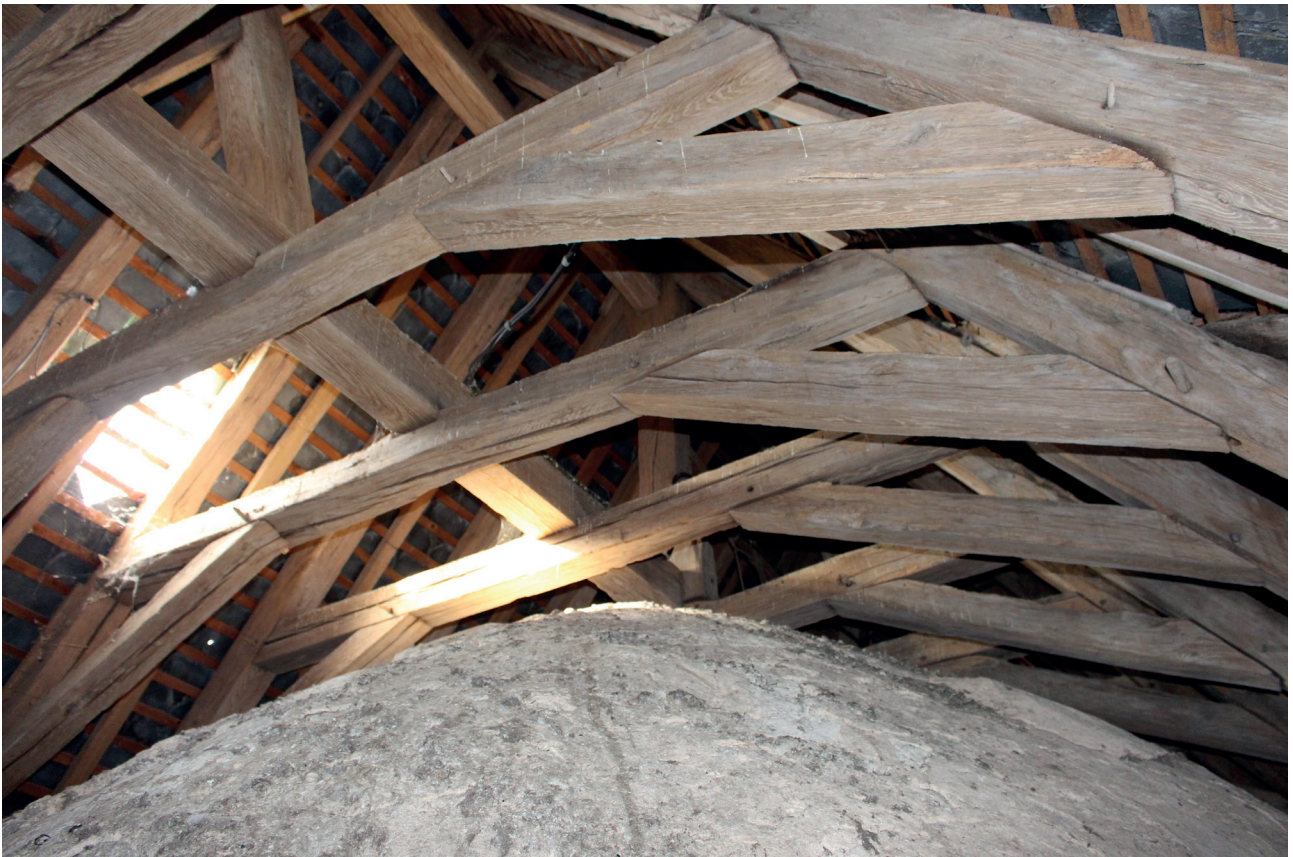
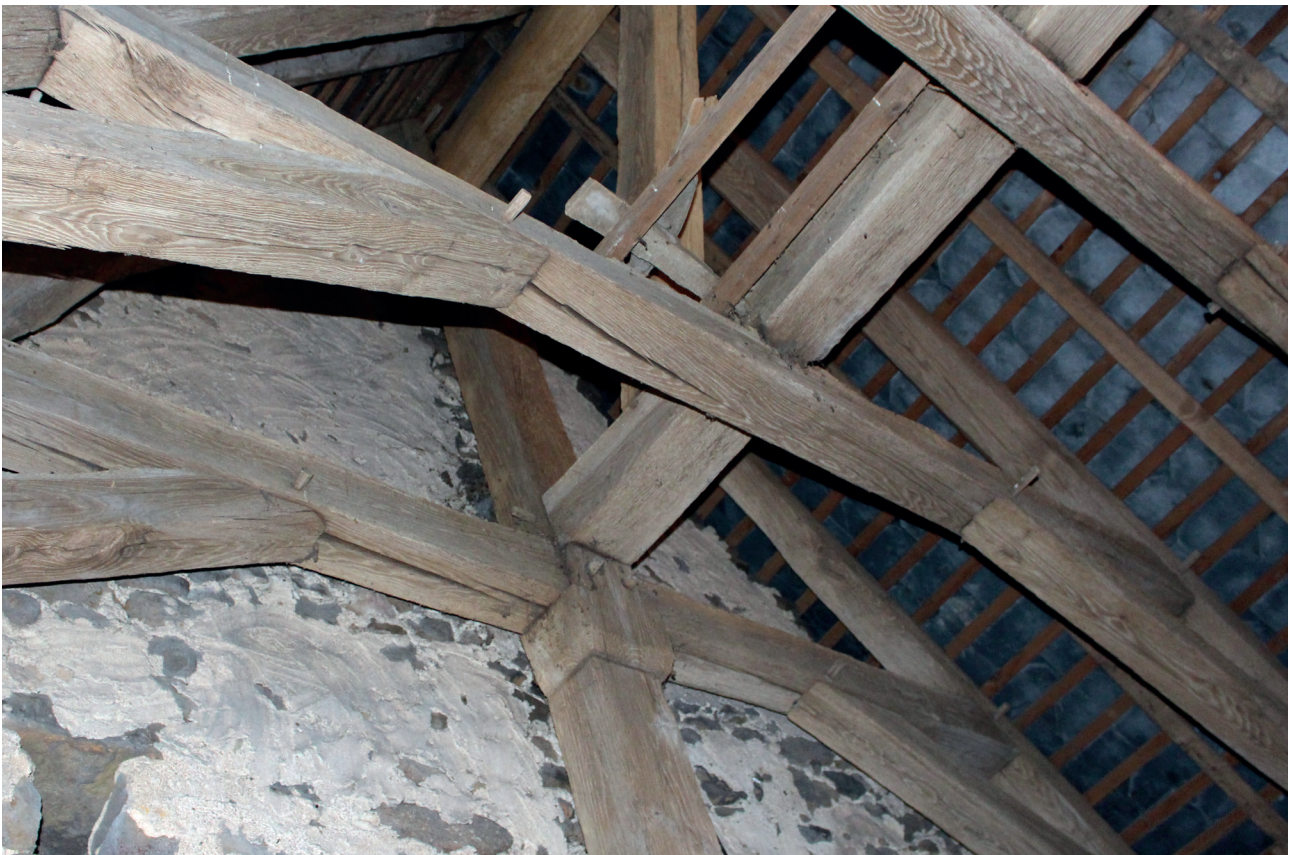
▲ Choeur. Charpente en bon état général

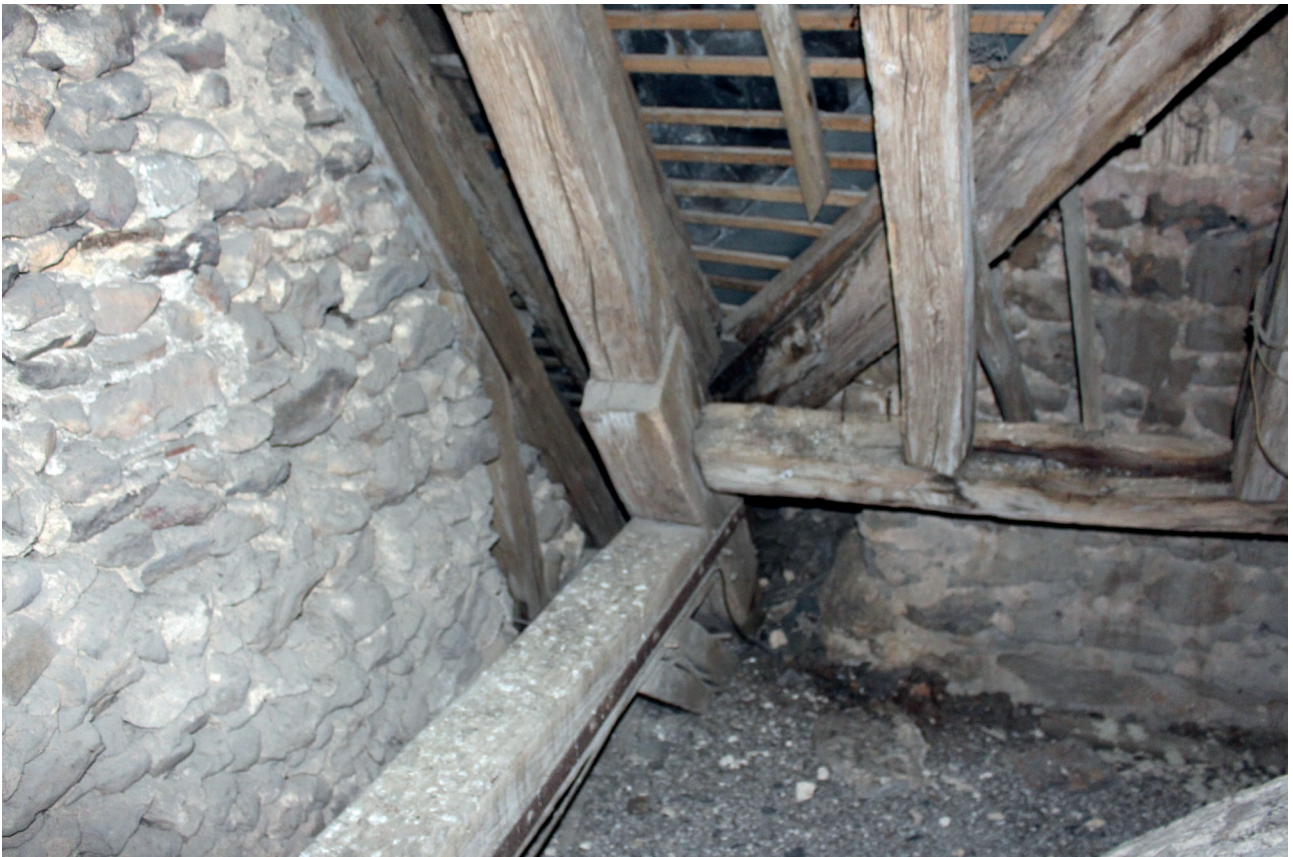
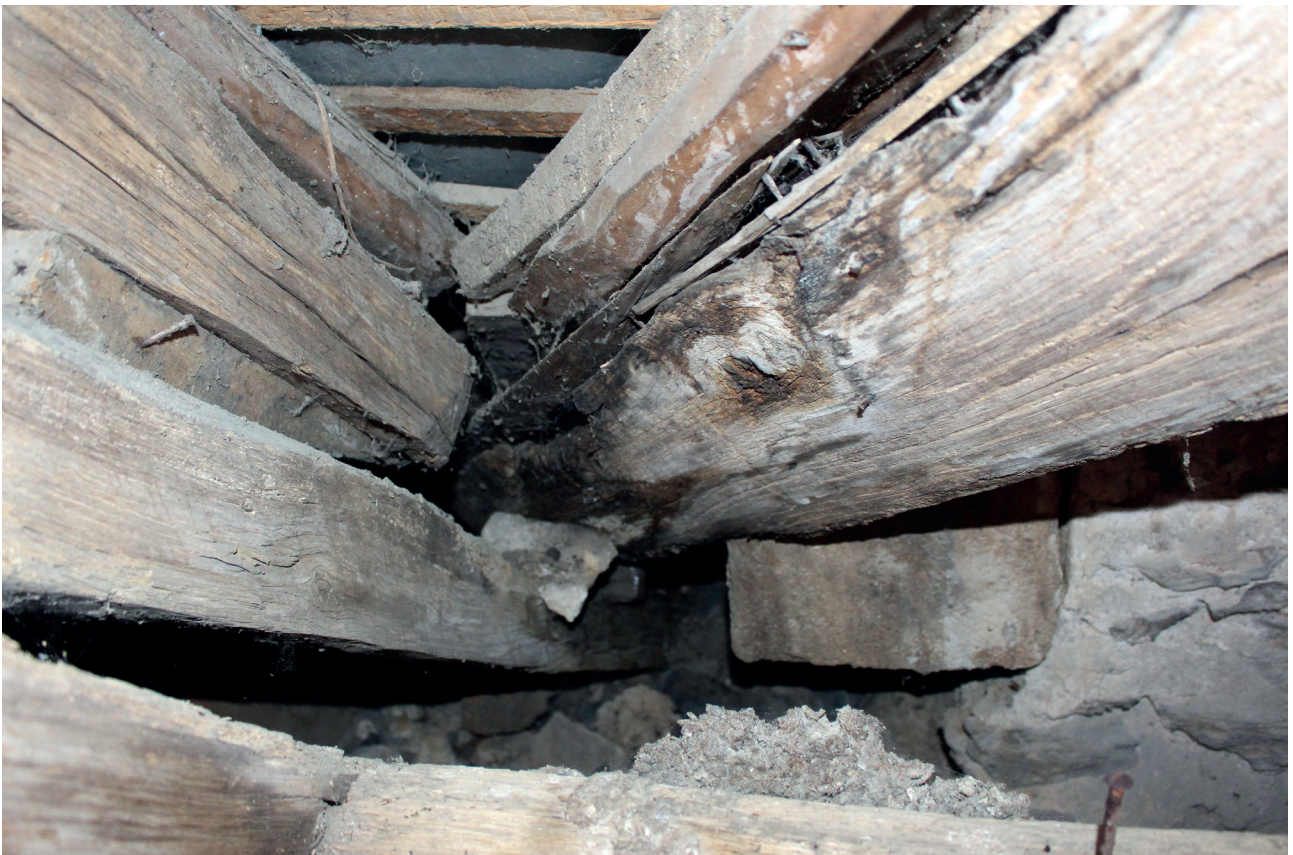
▲ Choeur. Ferme en état de pourrissement, à la jonction avec le bas-côté nord

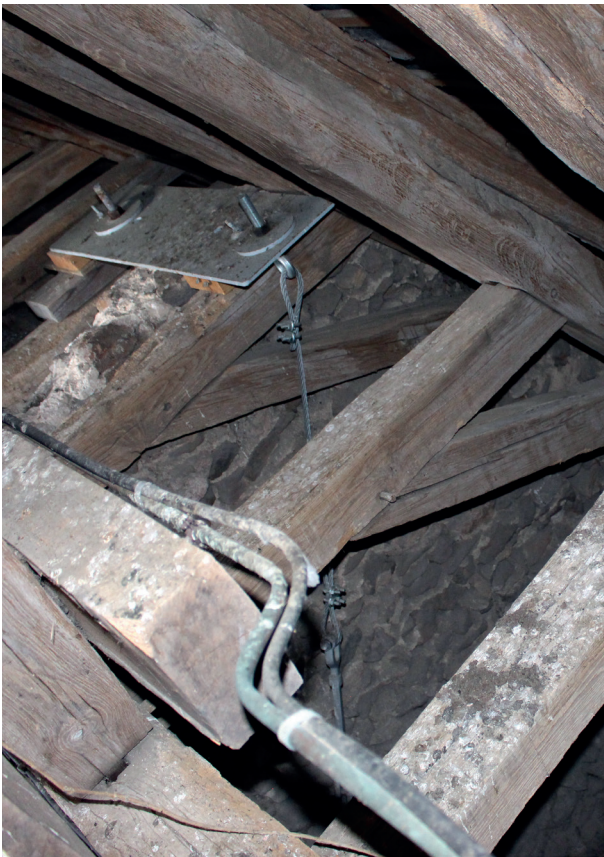
▲ Renfort au droit de l'arc triomphal

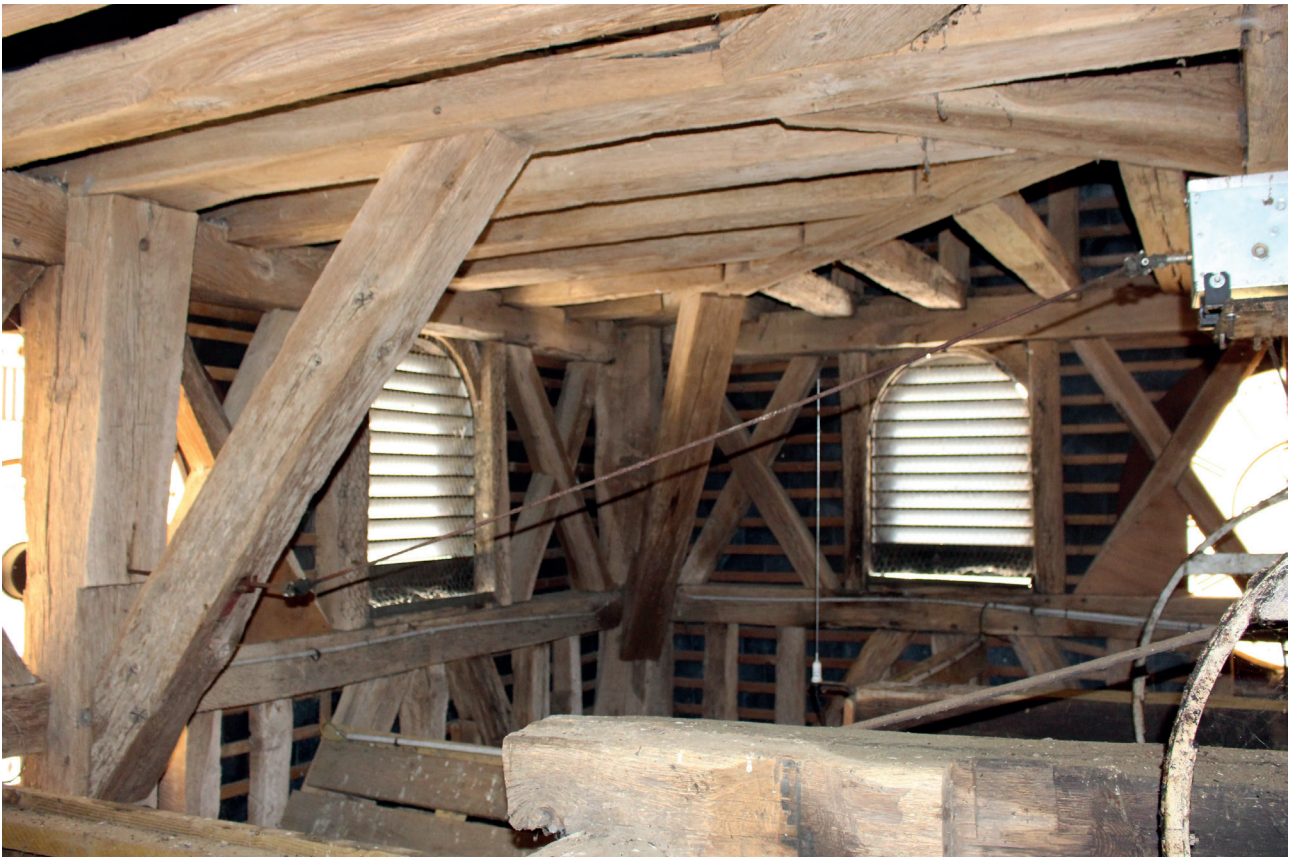
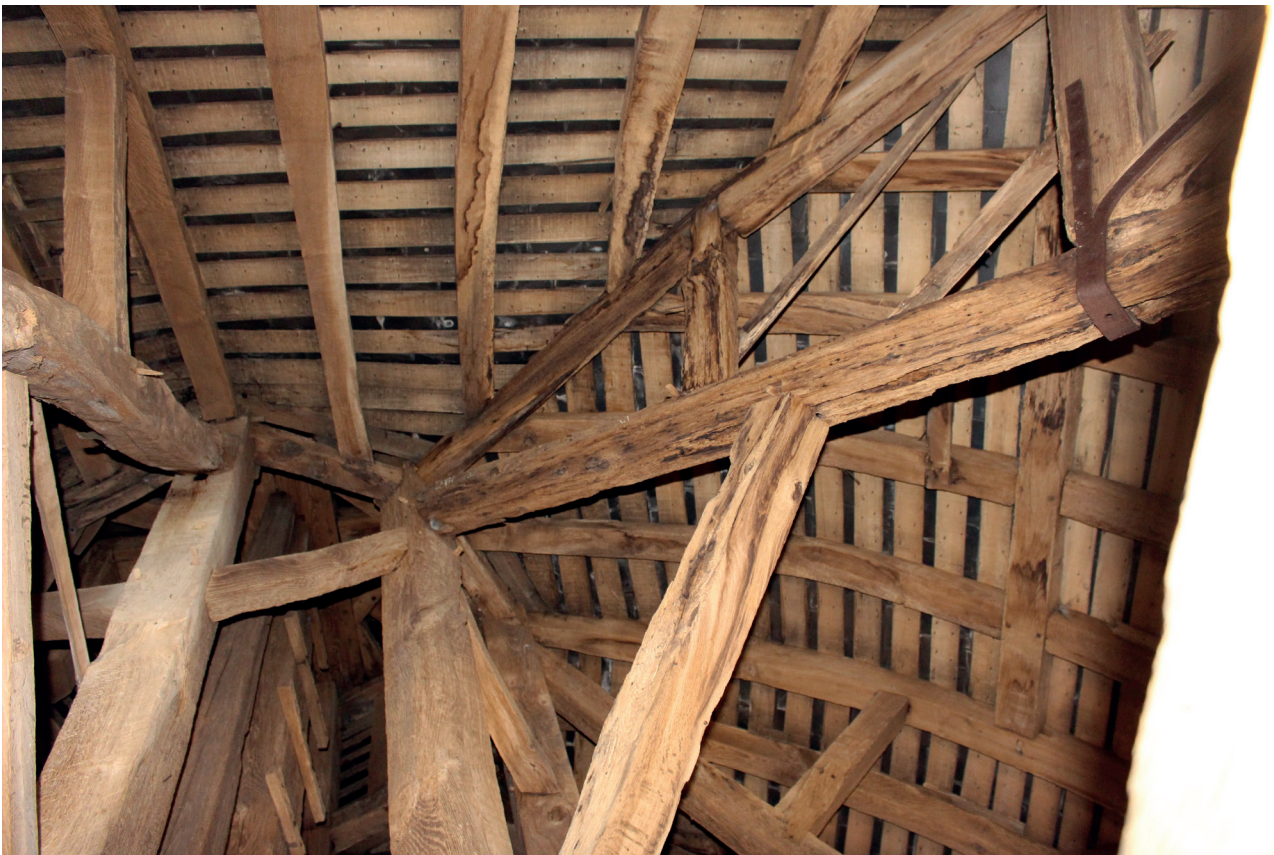
▲ Clocher. Assez bon état général de la charpente, malgré d'anciennes infiltrations

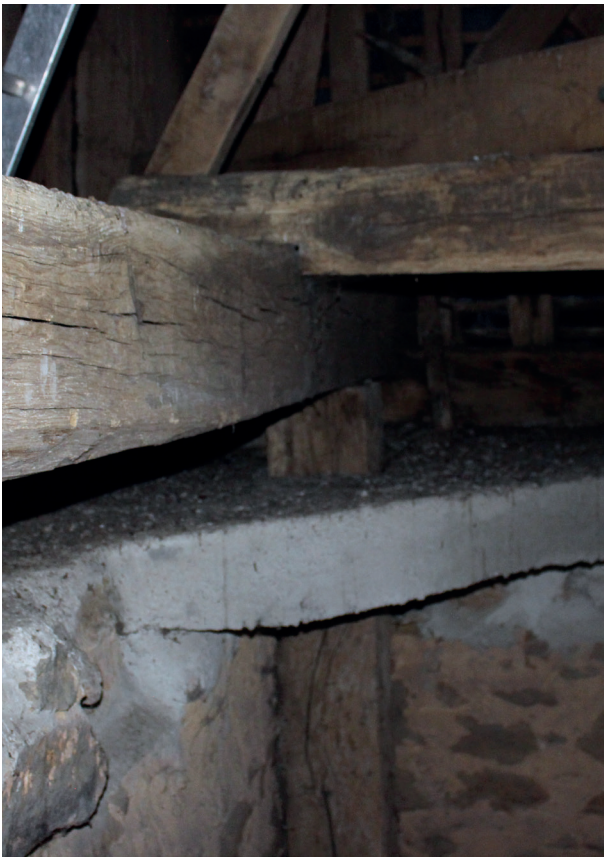
▲ Clocher. Chaînage béton en arase

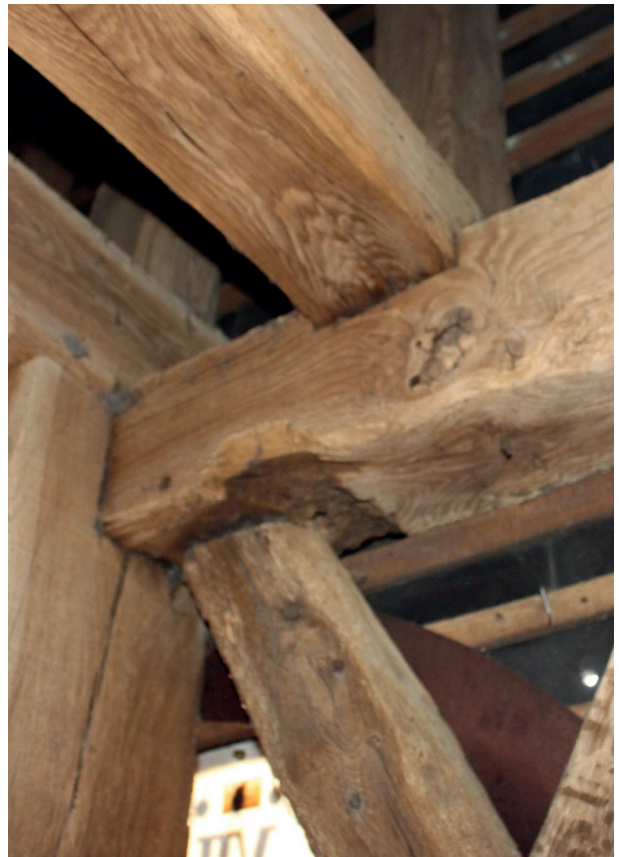
▲ Clocher. Défaut d'assemblage ponctuel

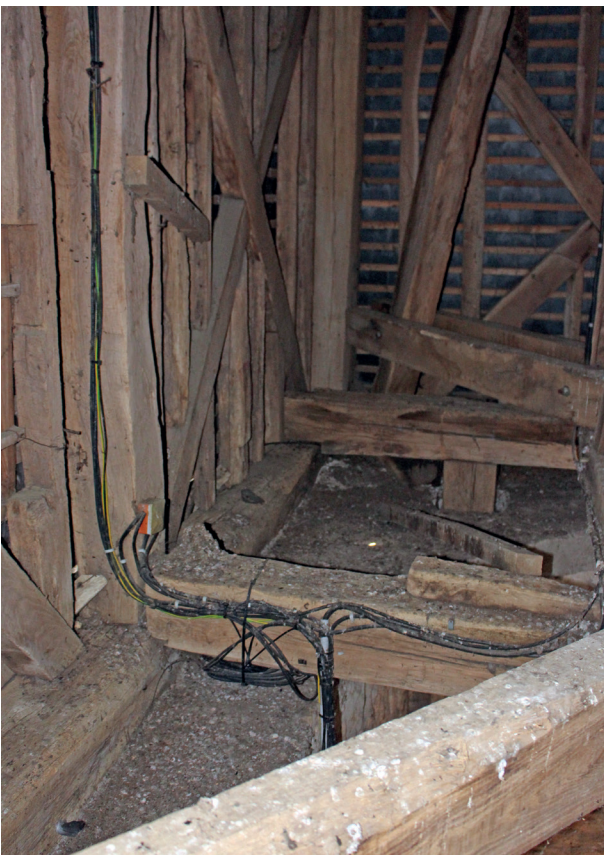
▲ Clocher. Assez bon état général du beffroi

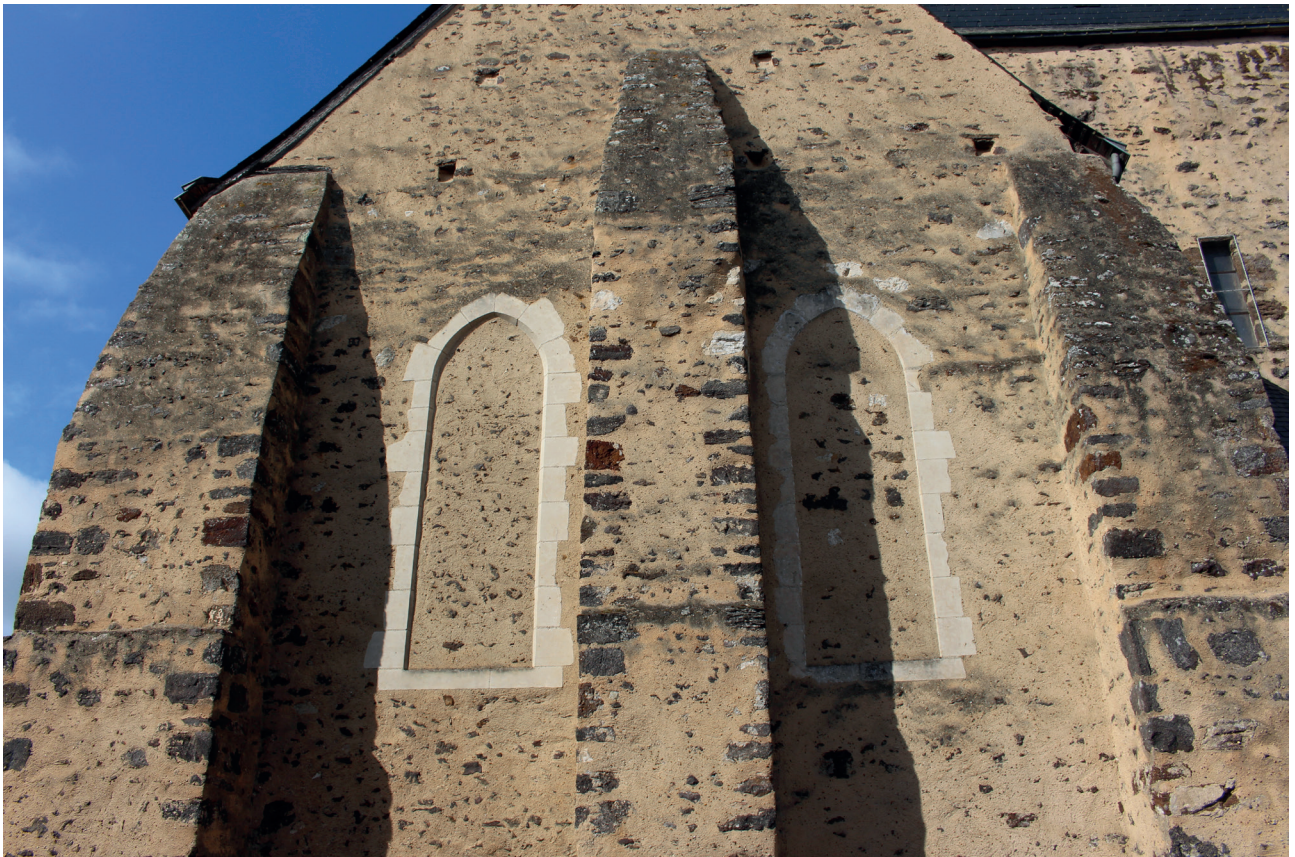
▲ Chevet. Pollutions microbiologiques notoires, mais bénignes

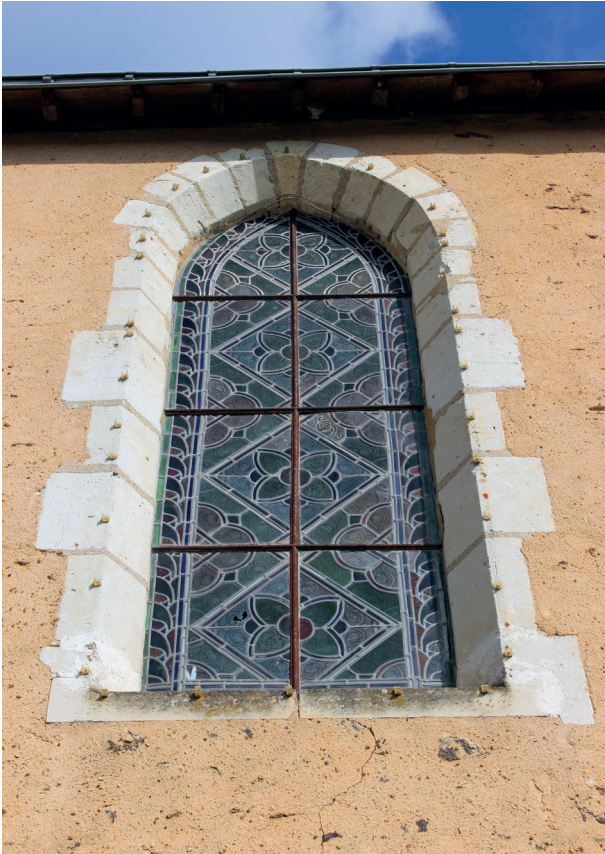
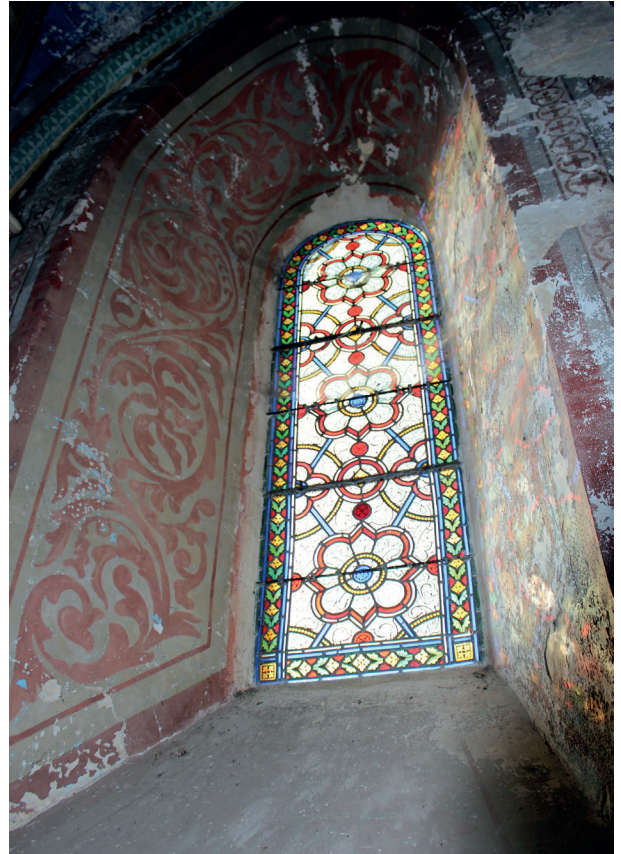
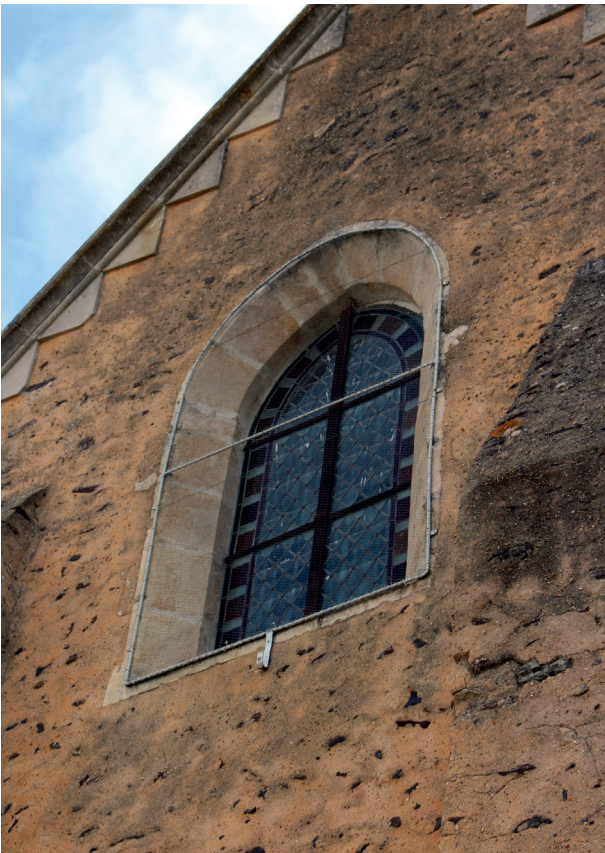
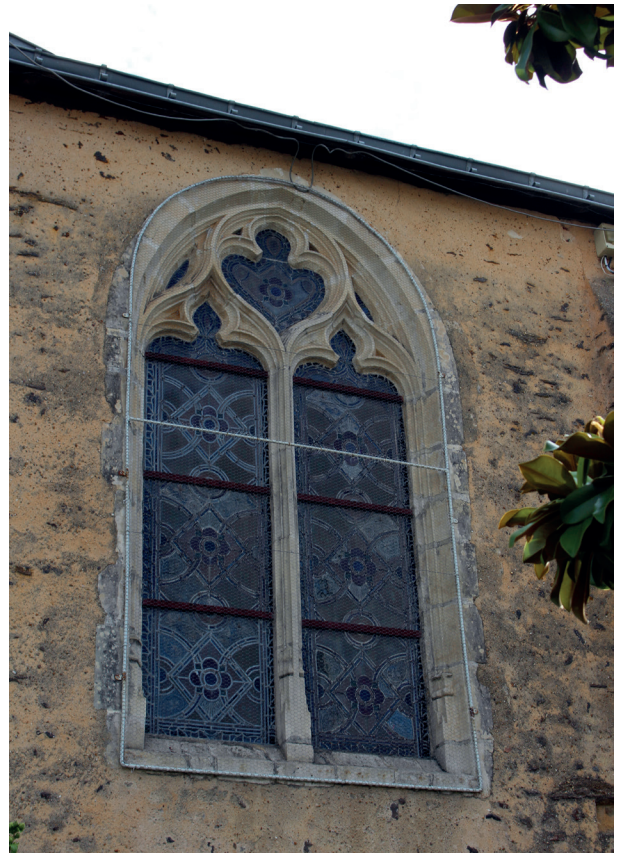
▲ État moyen des verrières : calfeutrements défectueux, protections disgracieuses, barlotières corrodées, etc.

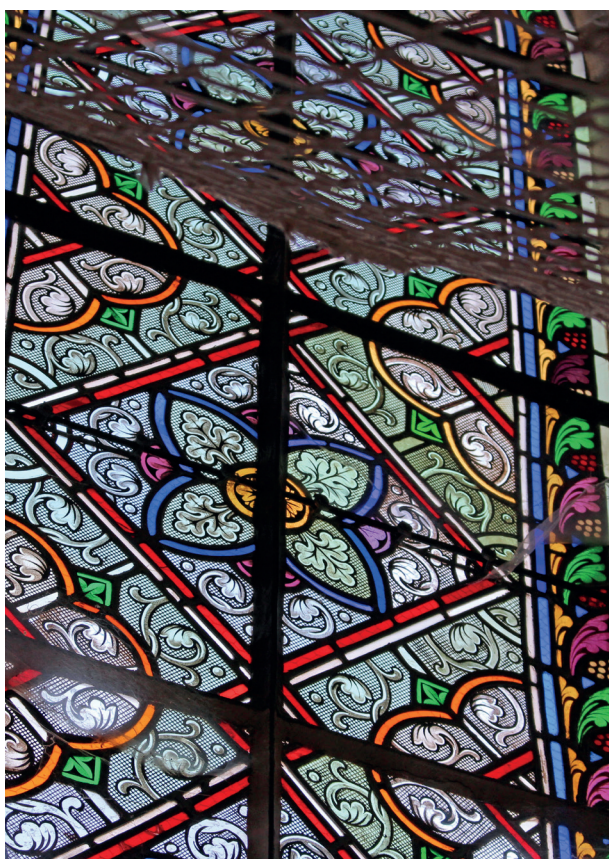
▲ Nef. Verrière légèrement déformée

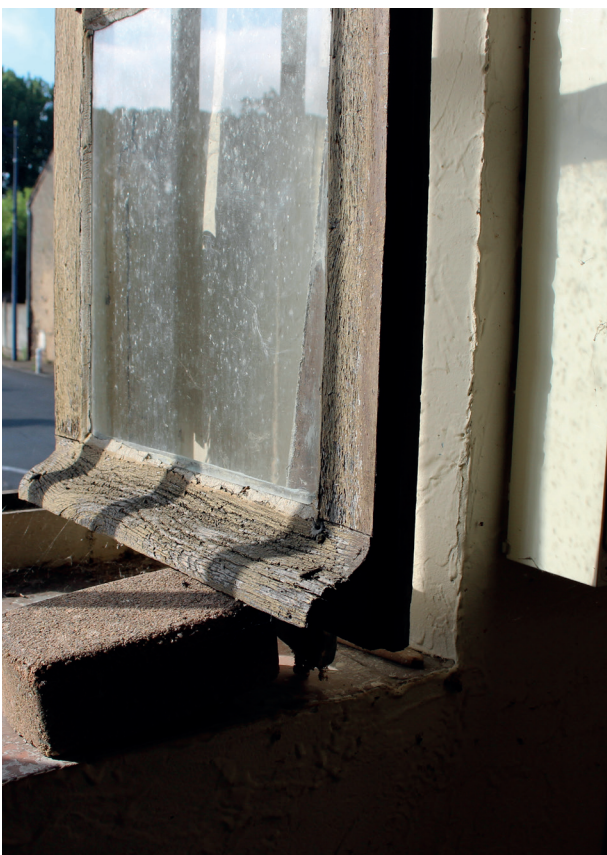
▲ Sacristie. Châssis en état de pourrissement
