SARTHE - Moncé-en-Belin

Église Saint-Étienne

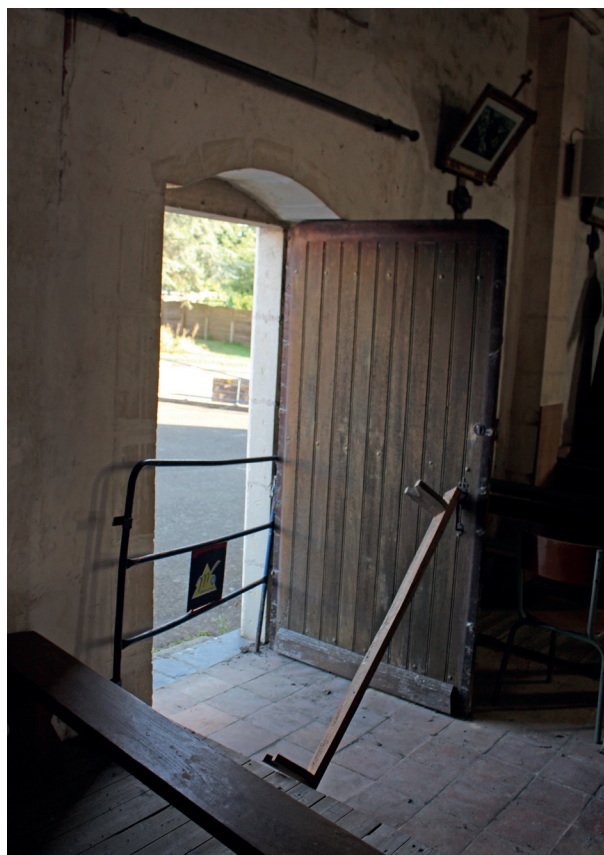
▲ Porte nord. Bon état général

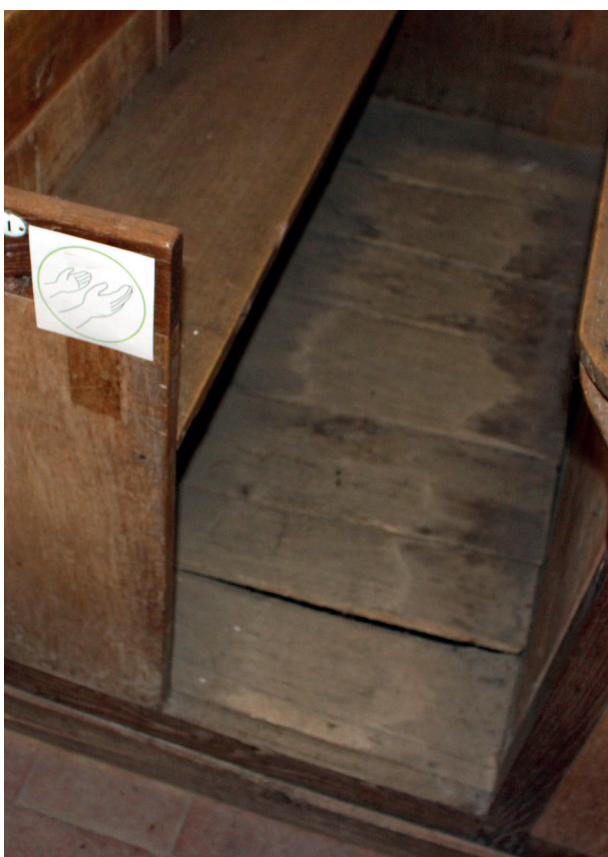
▲ Nef. Planchers menuisés localement altérés

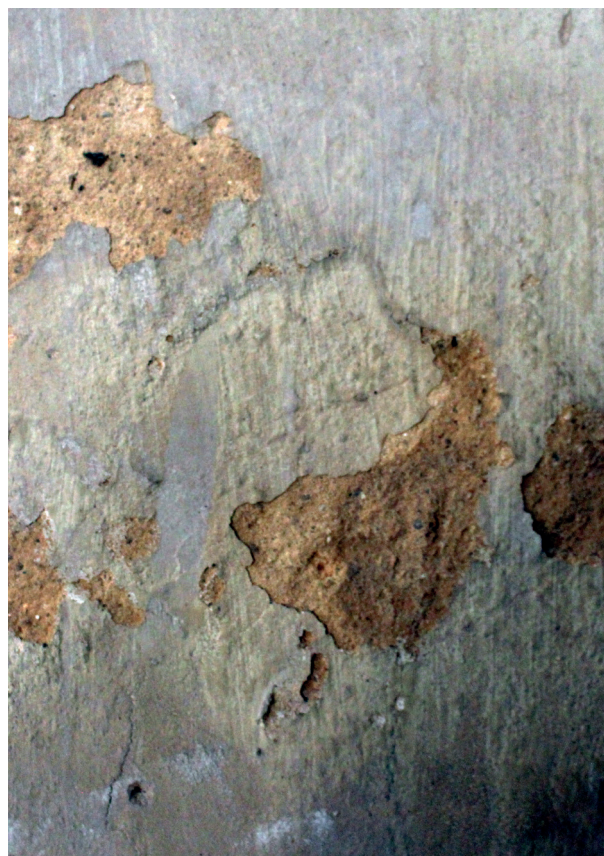
Aux extrémités orientales des bas-côtés, des cloisons en brique ont été mises en oeuvre, au revers des autels. Elles sont peu stables, compte tenu de leur nature.

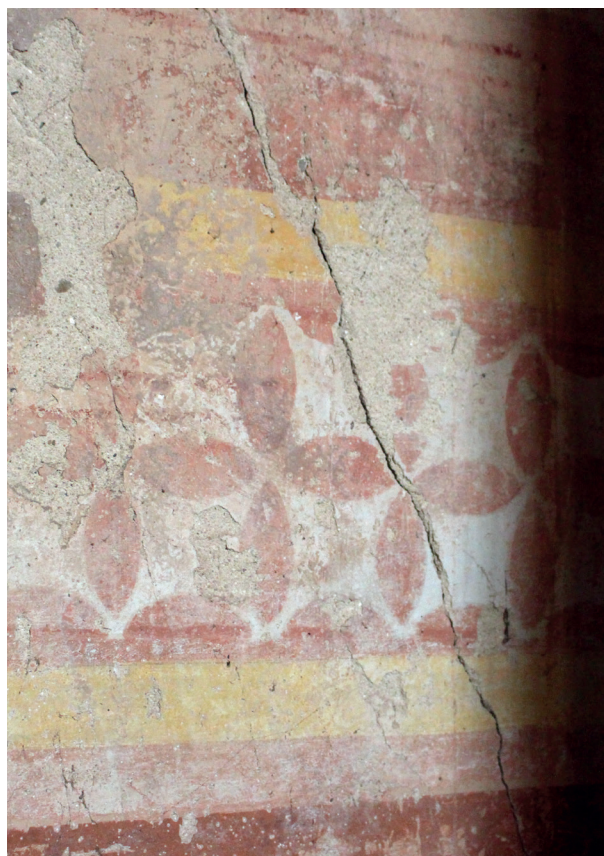
▲ Rez-de-chaussée du clocher. Fissure

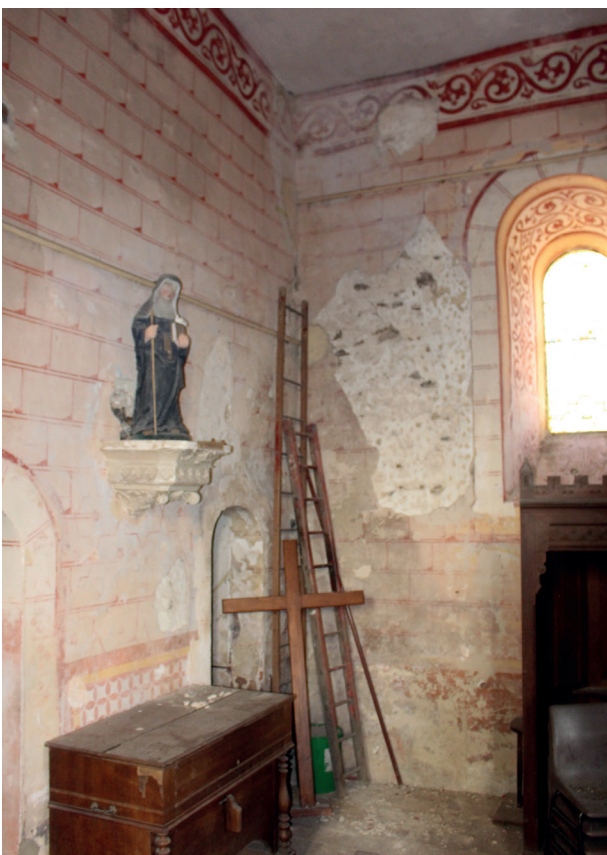
▲ Rez-de-chaussée du clocher. Décor lacunaire

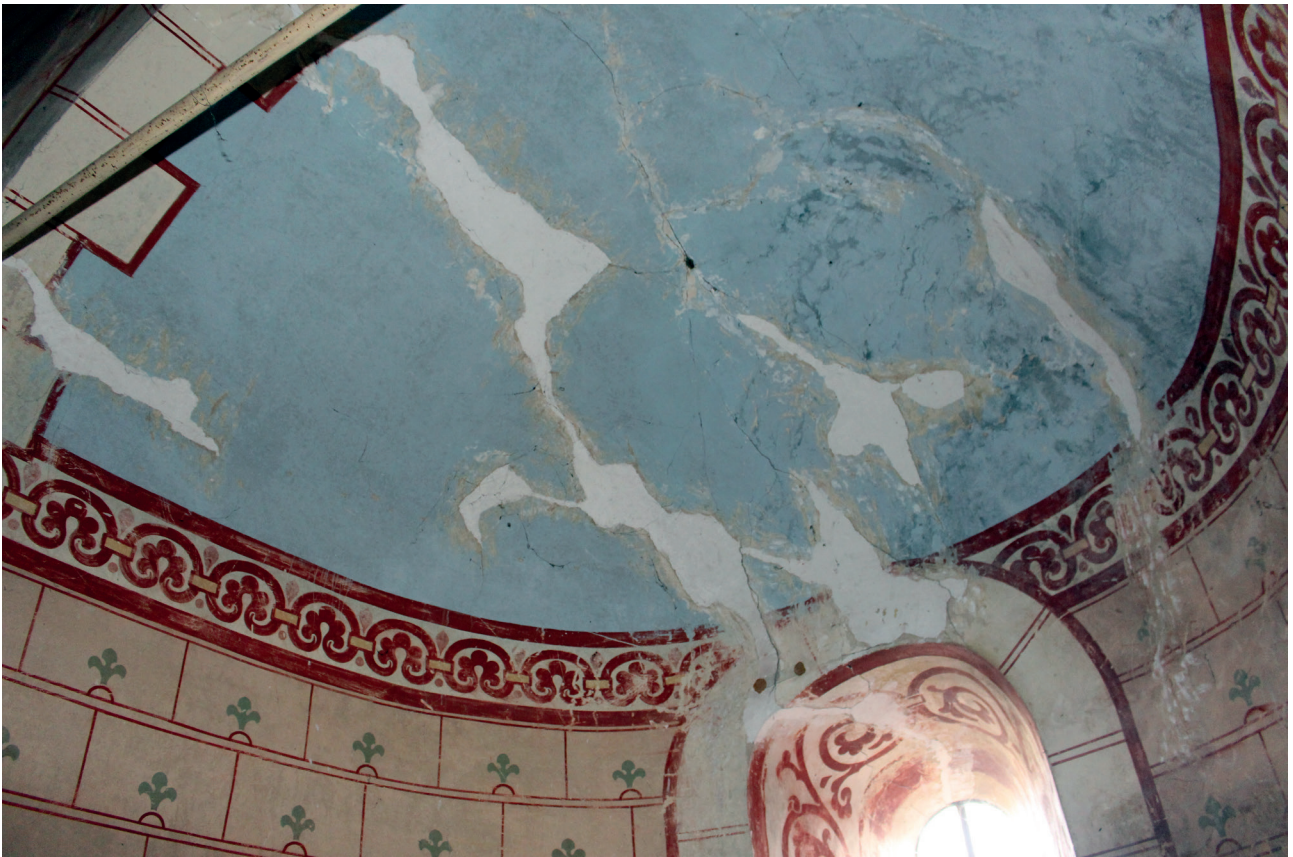
▲ Rez-de-chaussée du clocher. Voûte en cul-de-four fracturé

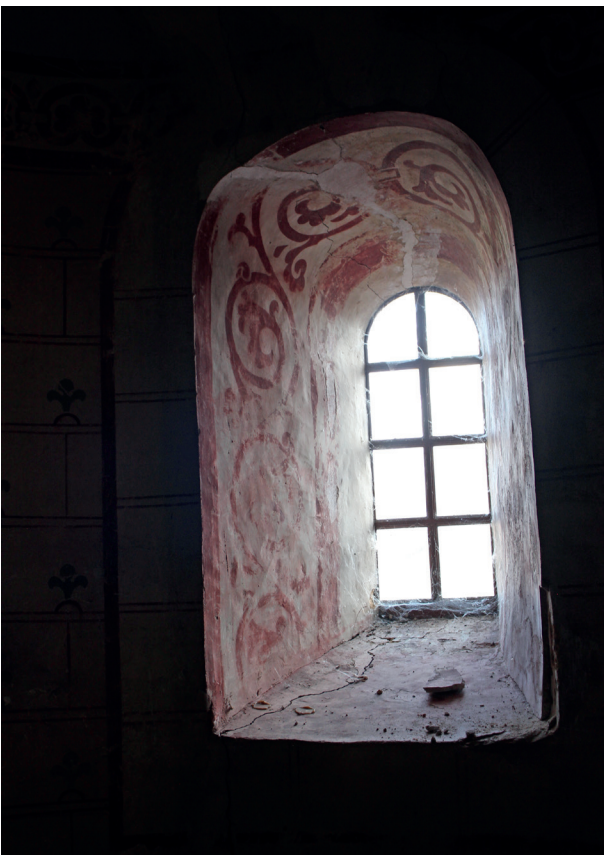
▲ Rez-de-chaussée du clocher. Repeints multiples

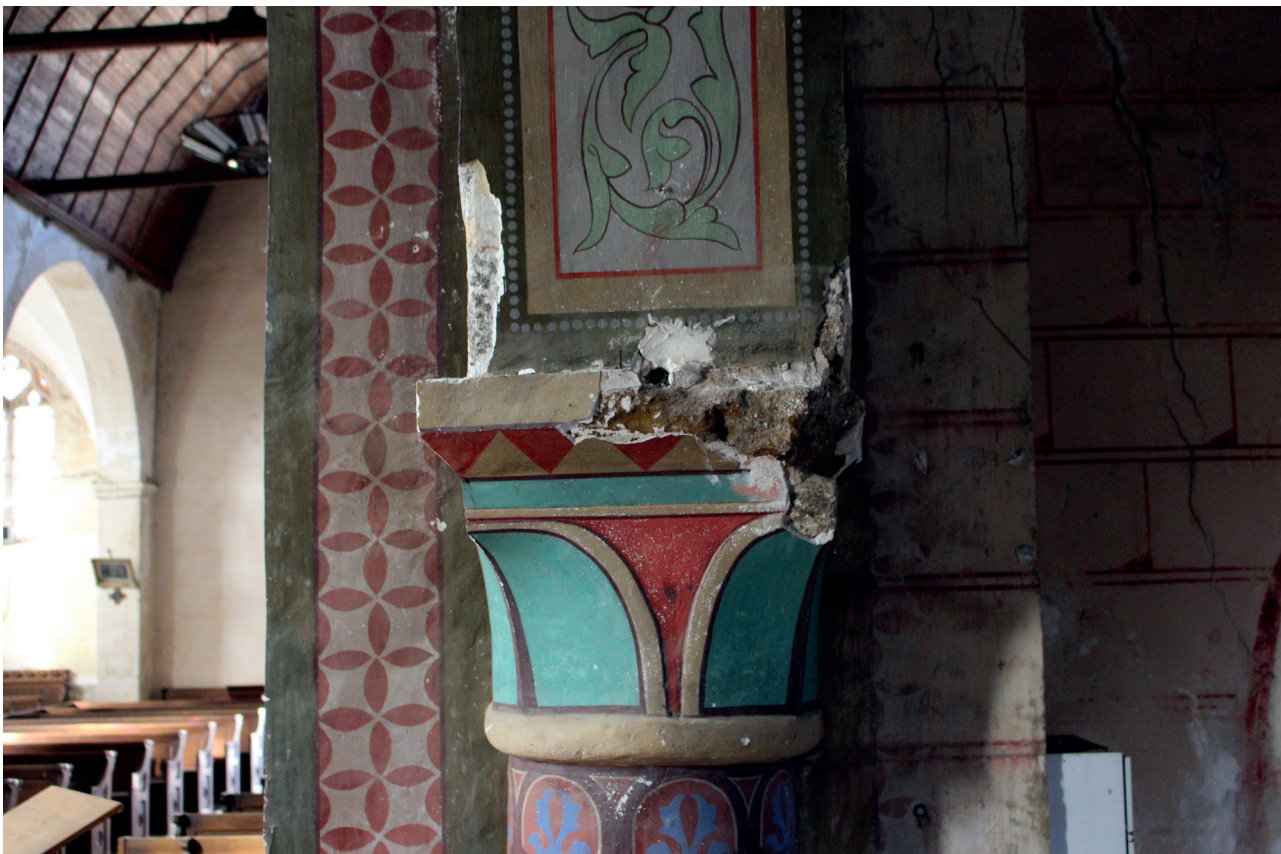
▲ Arc nord du chœur. Chapiteau fracturé

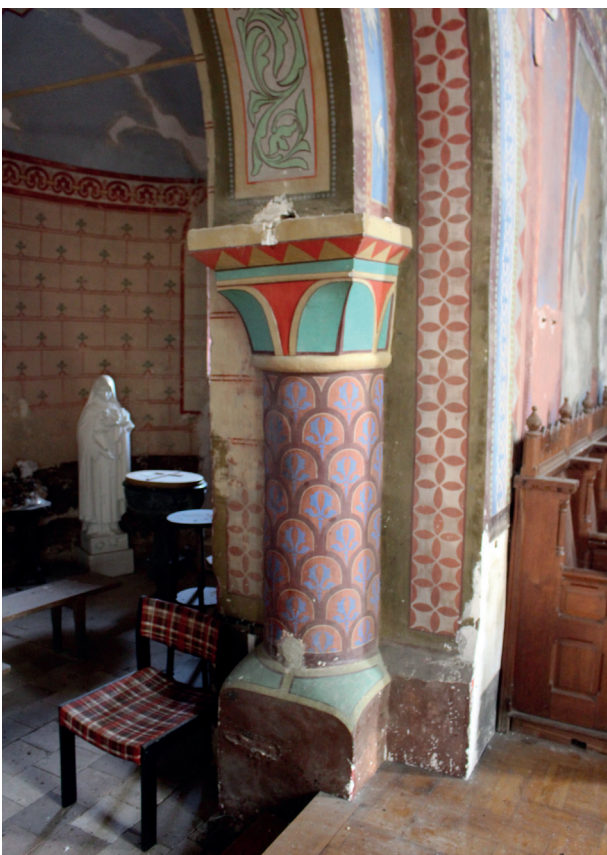
▲ Arc nord du chœur. Décor altéré, lacunaire

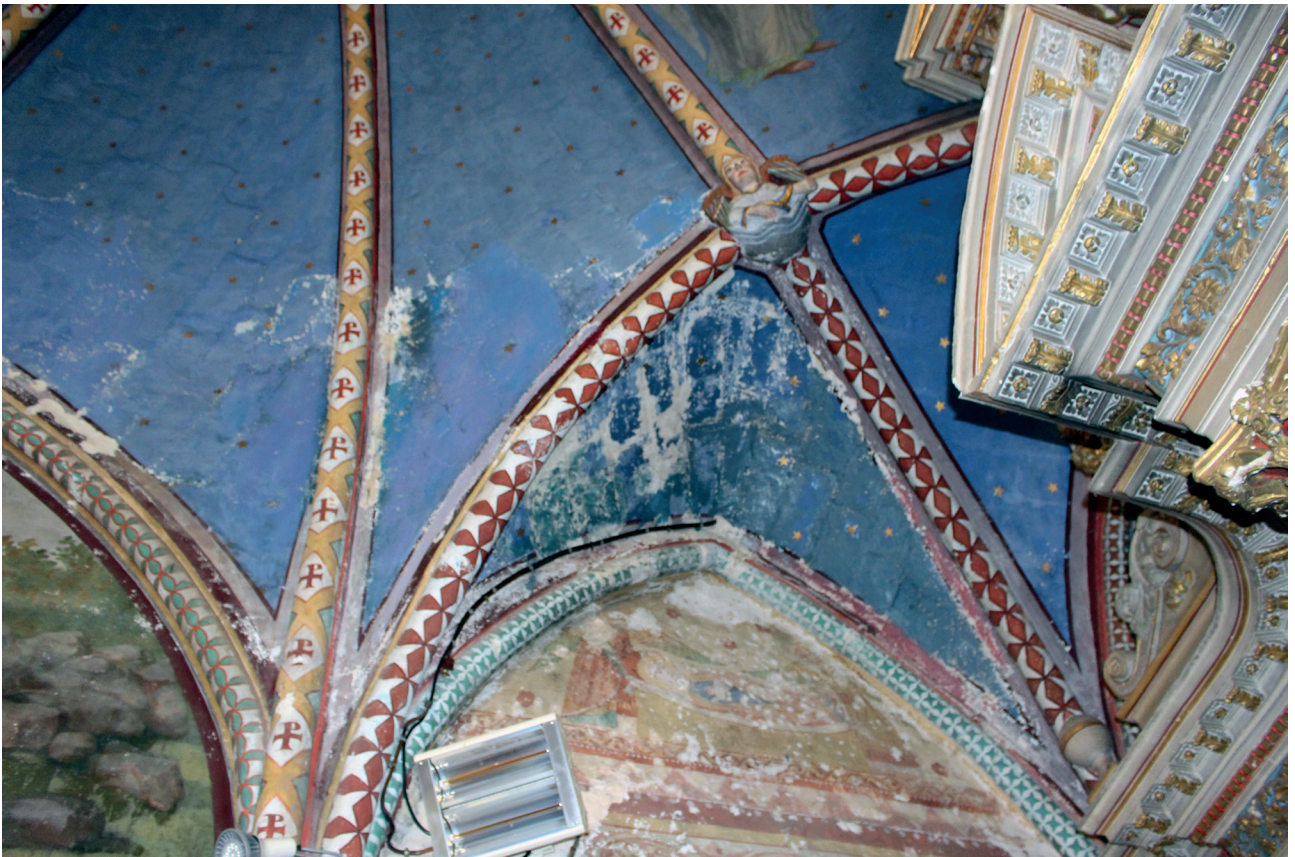
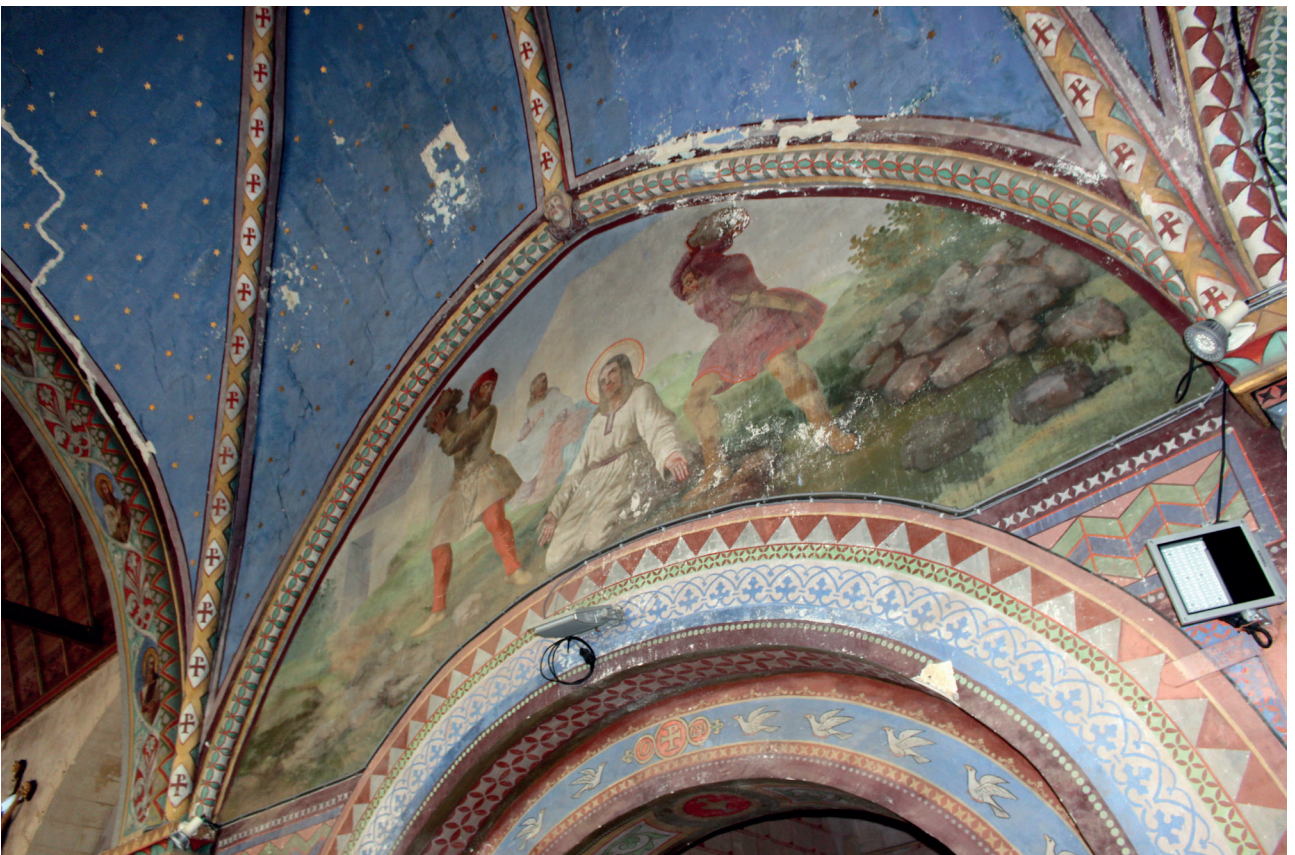
▲ Décors peints datés du XIX^e siècle altéré, encrassé et lacunaires, suite à d'anciennes infiltrations notamment

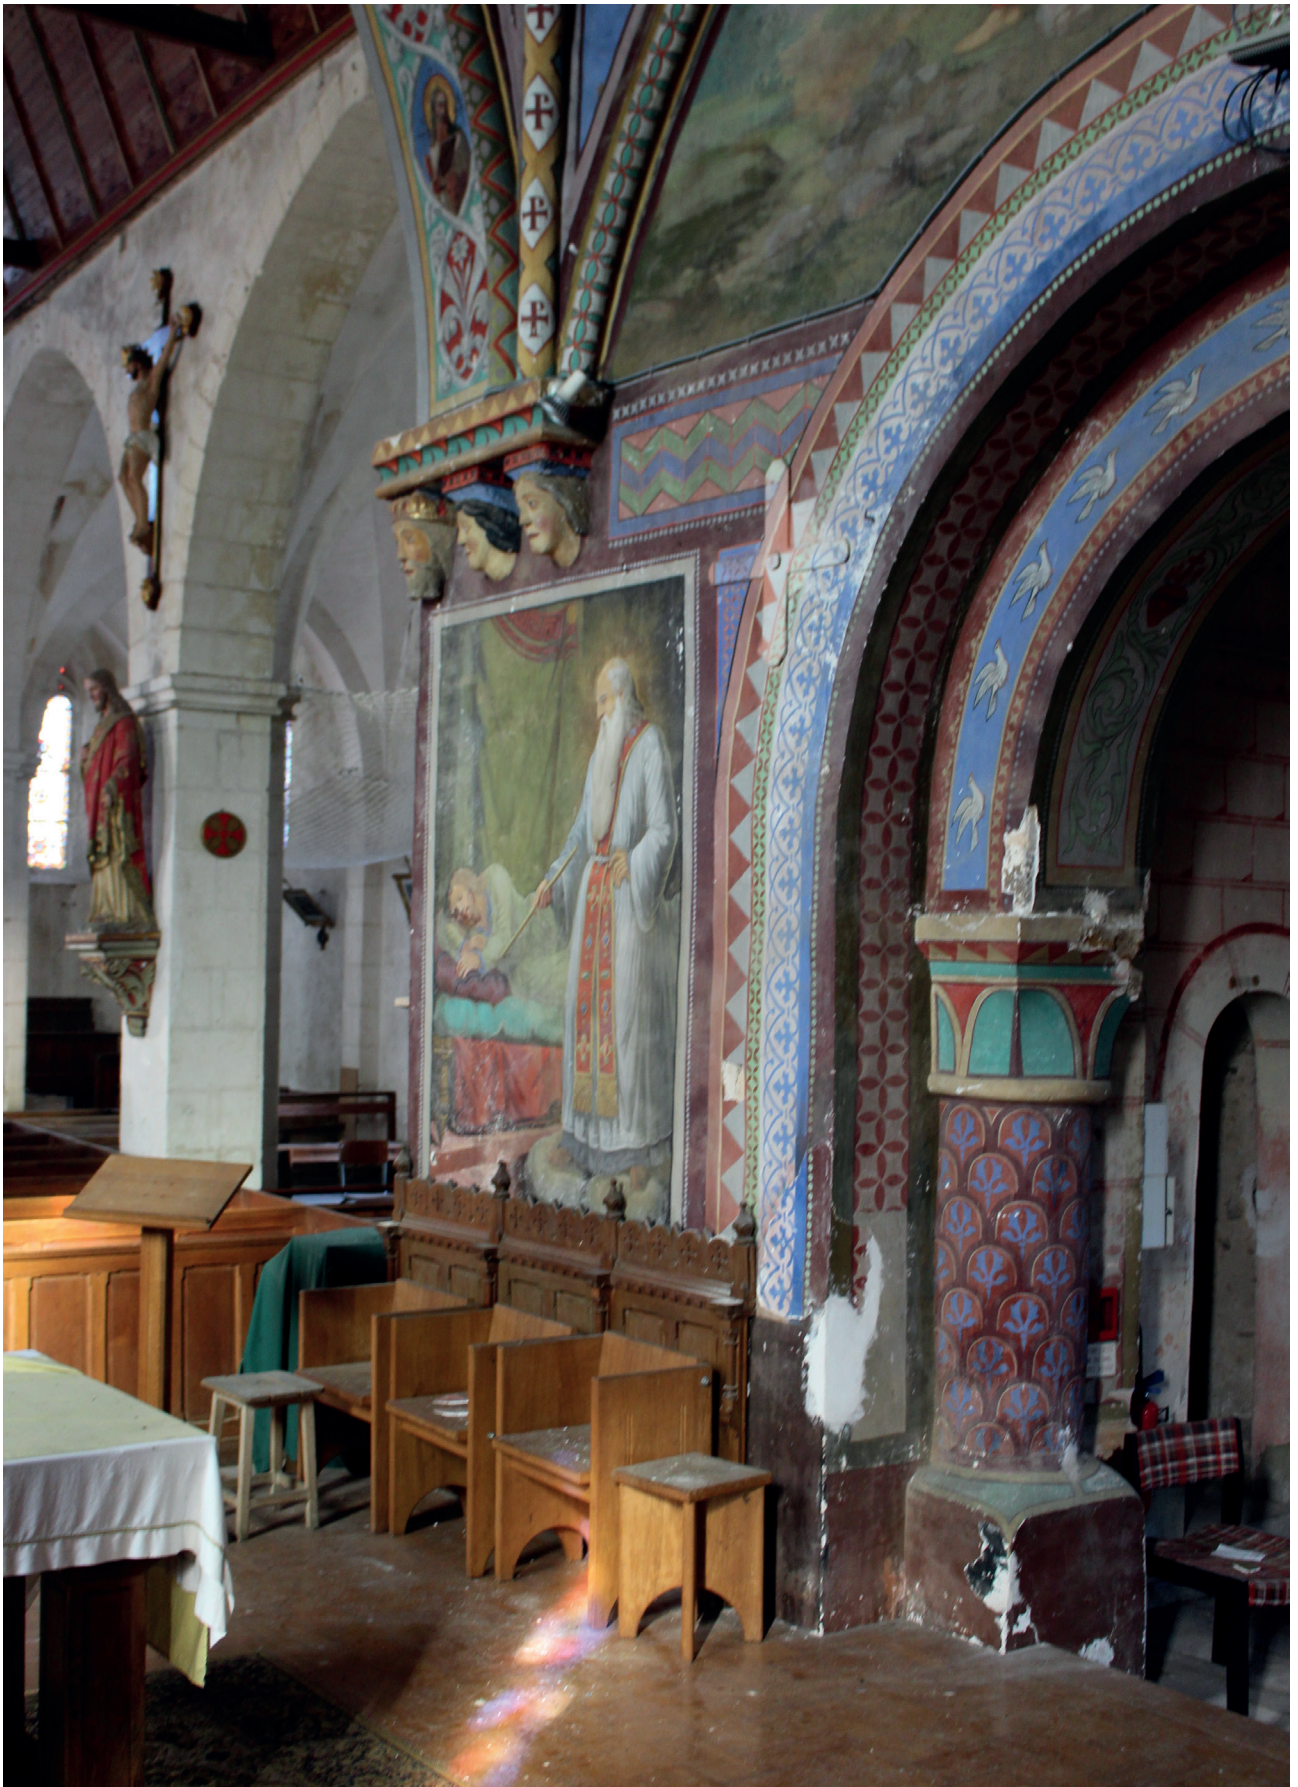
▲ Décors peints datés du XIX^e siècle généralement encrassé

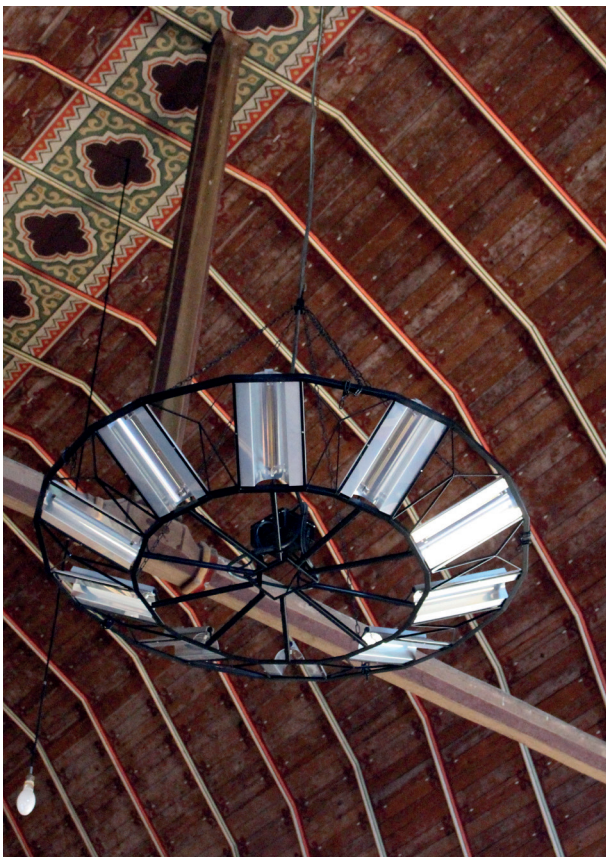
▲ Lustre chauffant assez inefficace

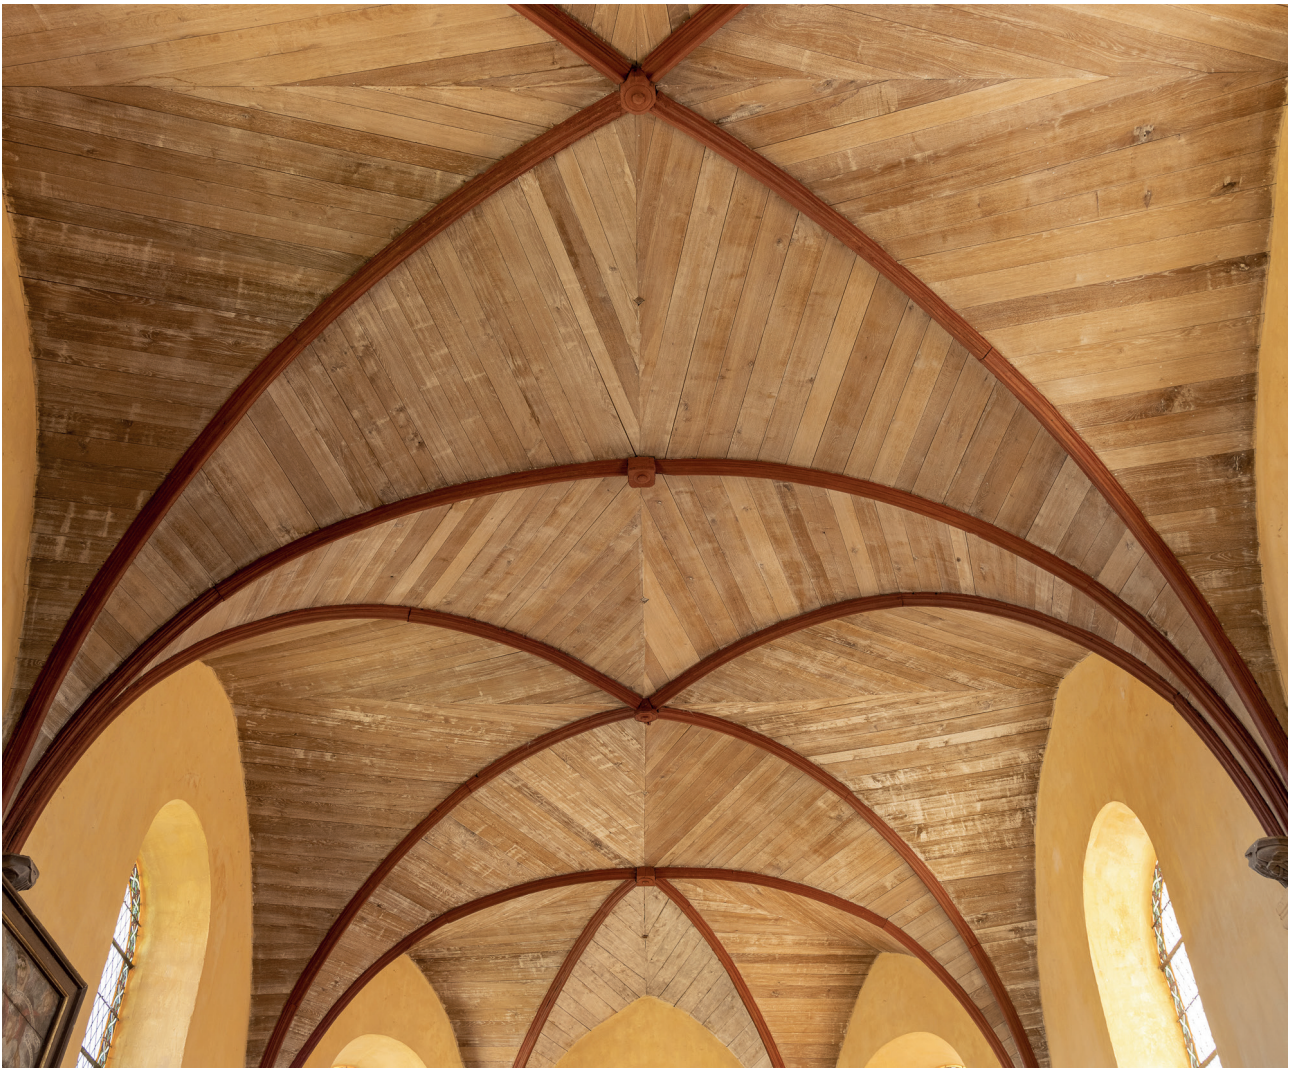
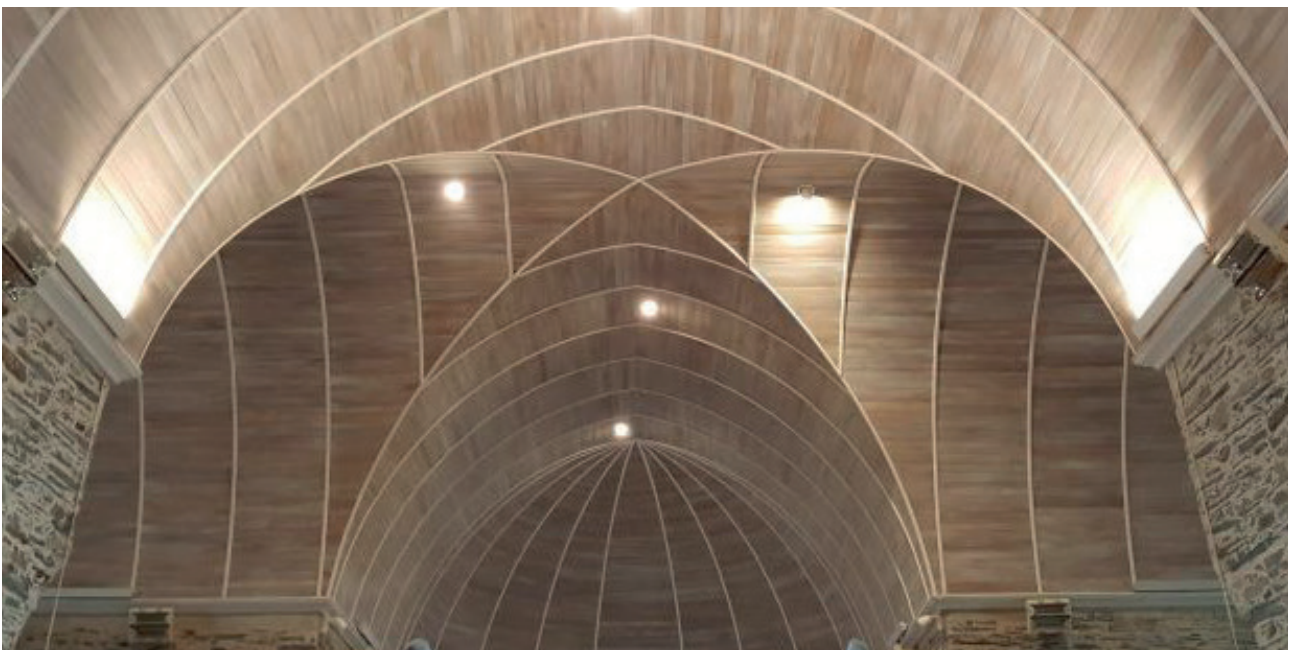
▲ Exemples de voûtes lambrissées avec arêtes

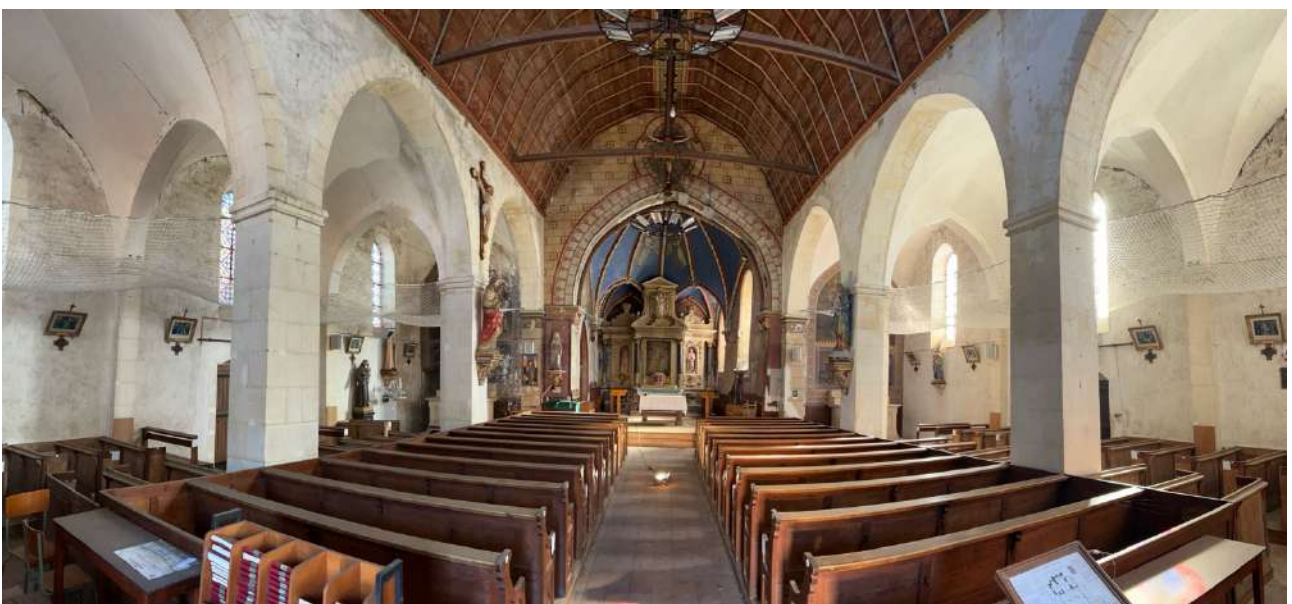
Vue générale de l'intérieur

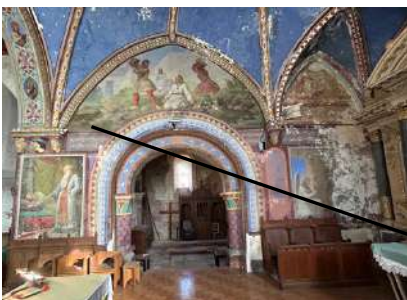
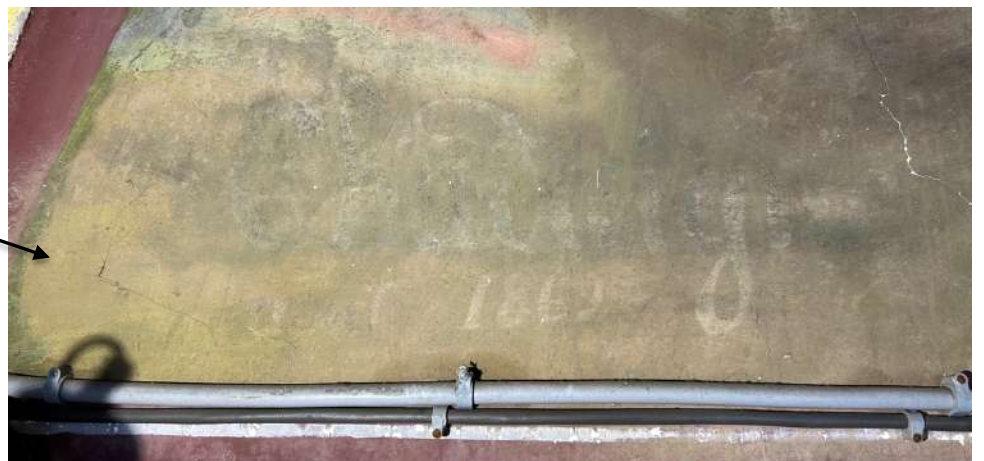
Sur le mur nord, le grand arc ouvrant sur la chapelle sous clocher est abondamment orné de motifs décoratifs, tandis qu'en partie haute se déploie une large scène de la Lapidation de Saint Etienne. A gauche de l'arc, une scène présente un personnage endormi sur un lit devant un personnage barbu debout devant lui et pointant une baguette dessus. Sur la petite travée à droite, sous la scène de la Dormition, se trouve une représentation de l'Annonciation, très dégradée. A gauche de cette dernière, une niche feinte encadrait une statue, aujourd'hui disparue (volée), ainsi que son socle.

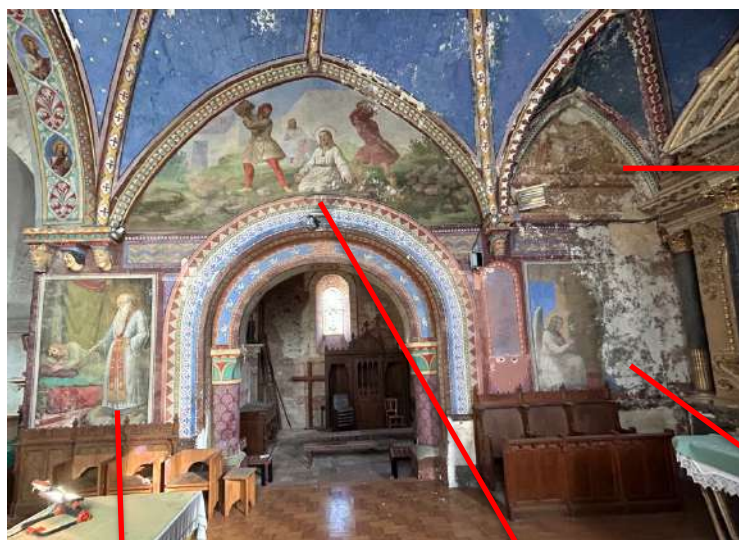
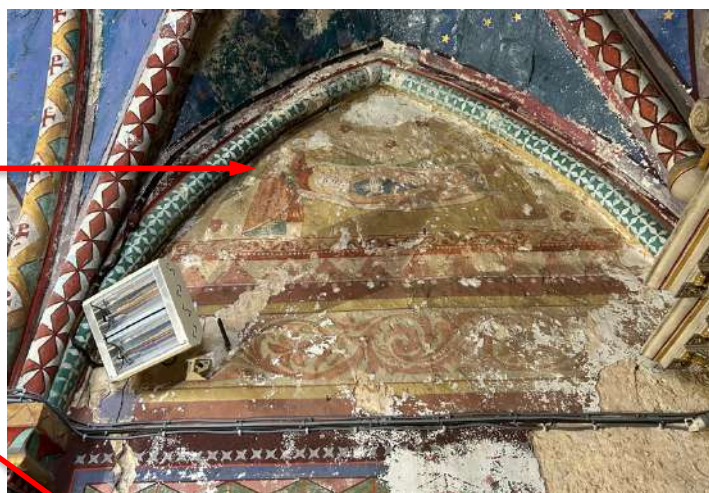
Scène de la Dormition de la Vierge, enduits à la chaux sous-jacents

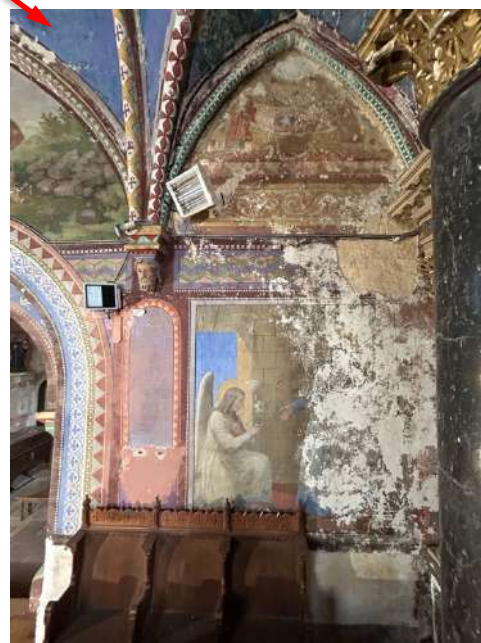
Lapidation de Saint Etienne

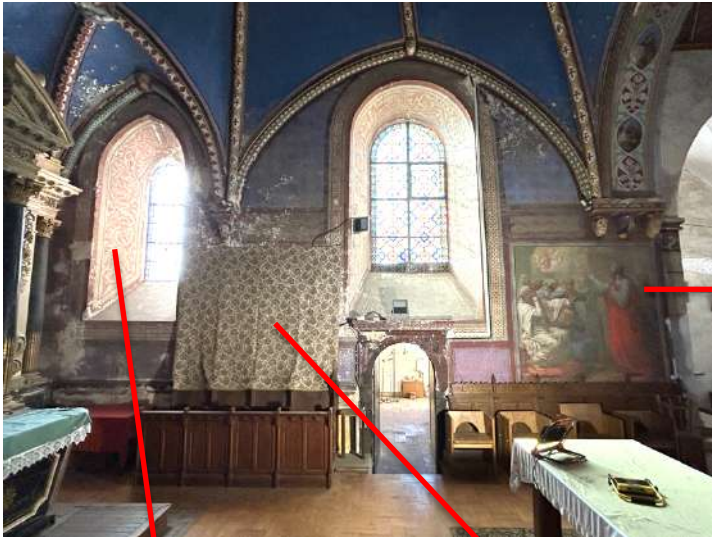
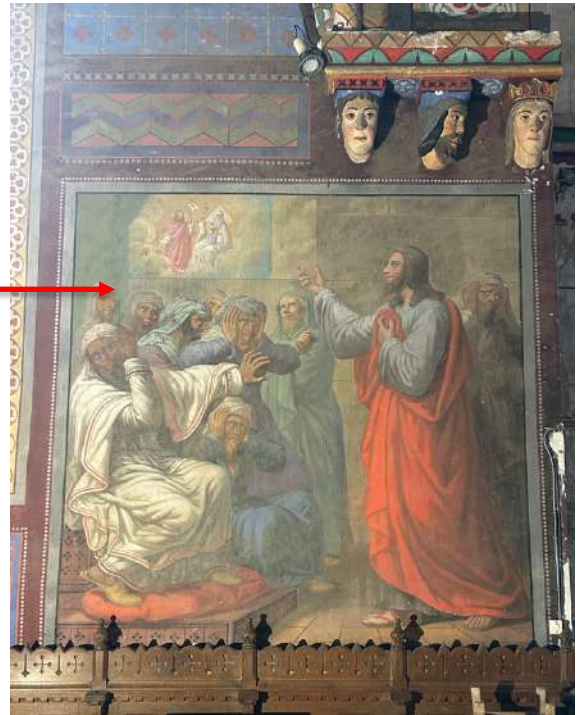
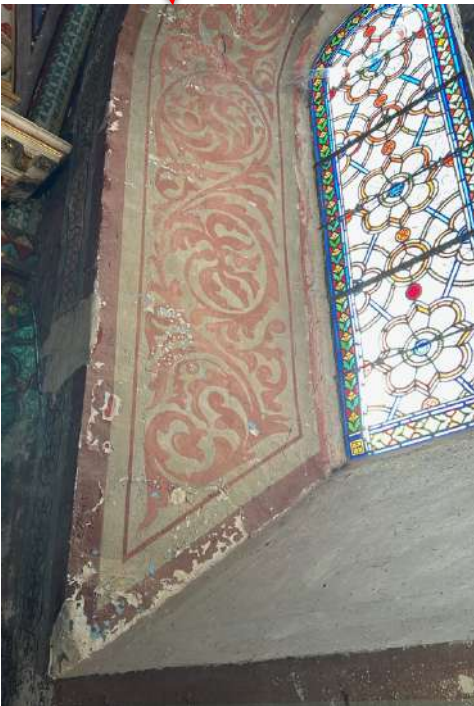
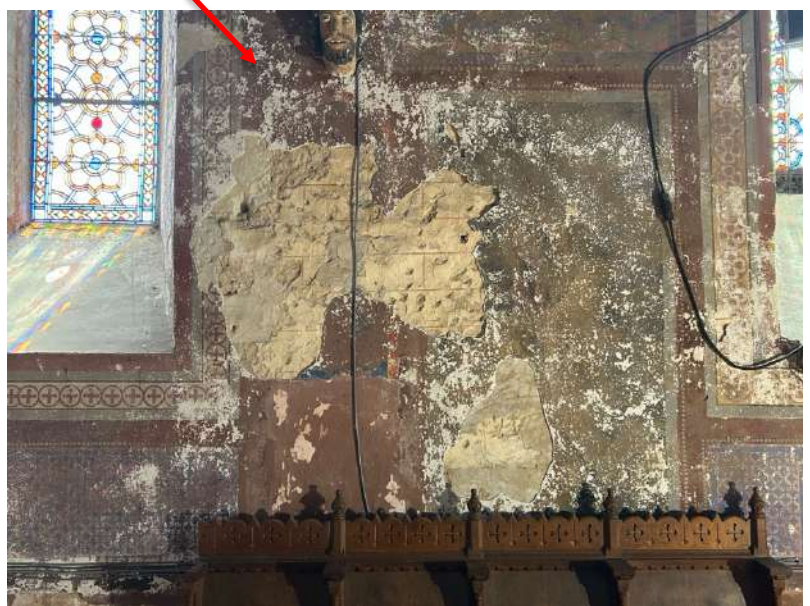
La voûte est ornée d'un ciel bleu étoilé et deux anges portant un phylactère surmontent le retable. Les nervures sont richement ornées de motifs décoratifs et les petites têtes sculptées formant modillon au niveau de la moulure recevant les nervures sont également peintes.

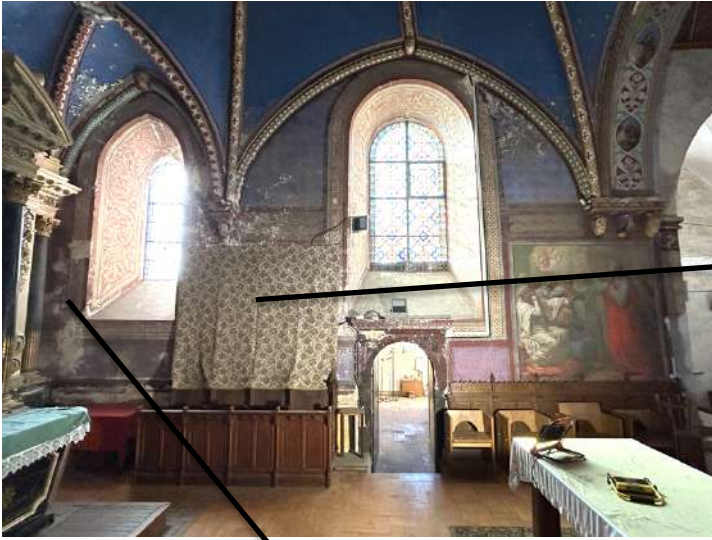
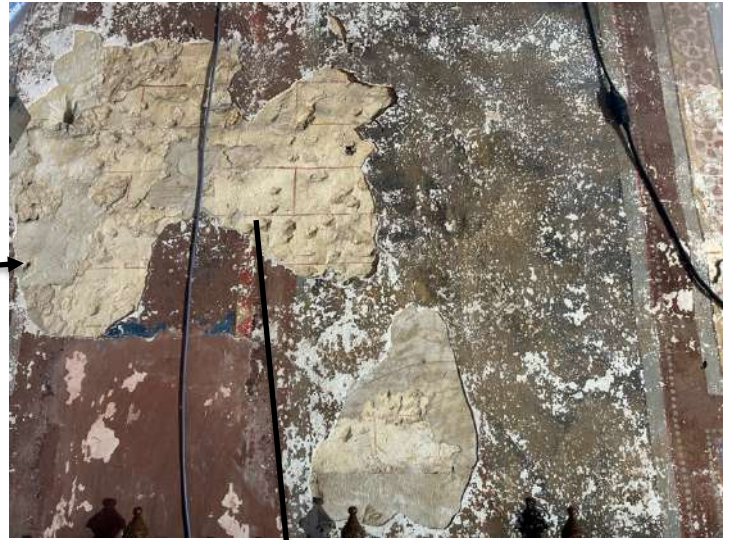
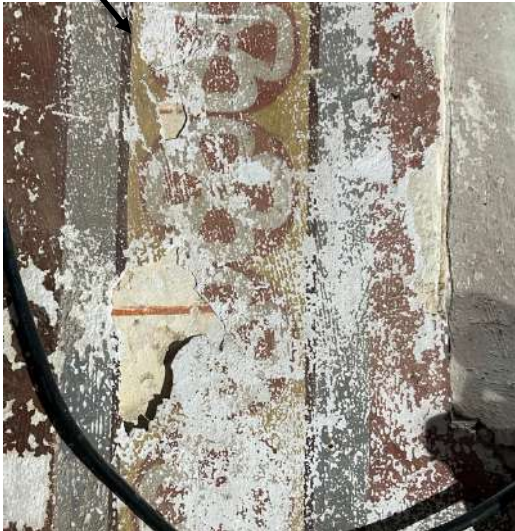
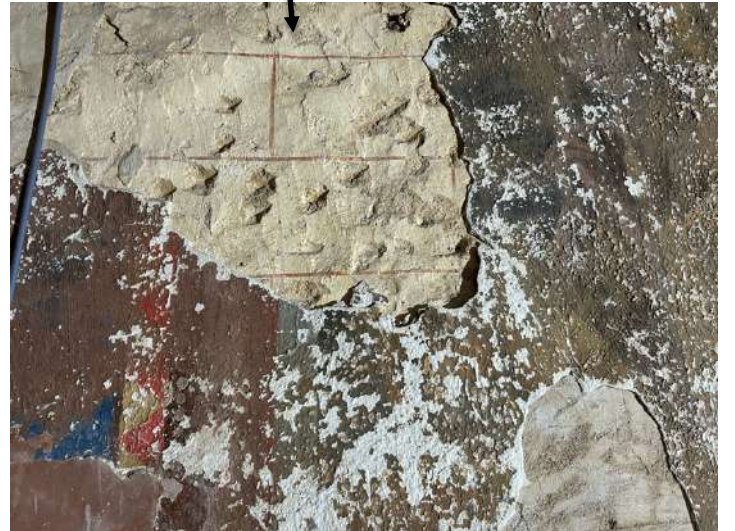
Vestige de faux appareillage à filets rouges directement sur les pierres de taille des baies

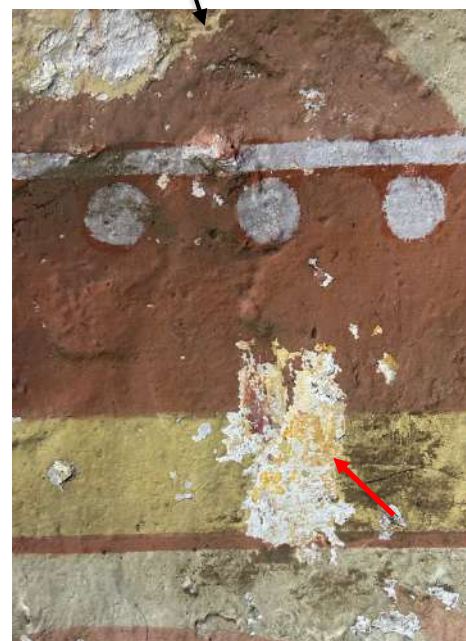
Enduit de chaux avec polychromie jaune en forme de bande
Décor XIXe avec ragréage ponctuel au plâtre

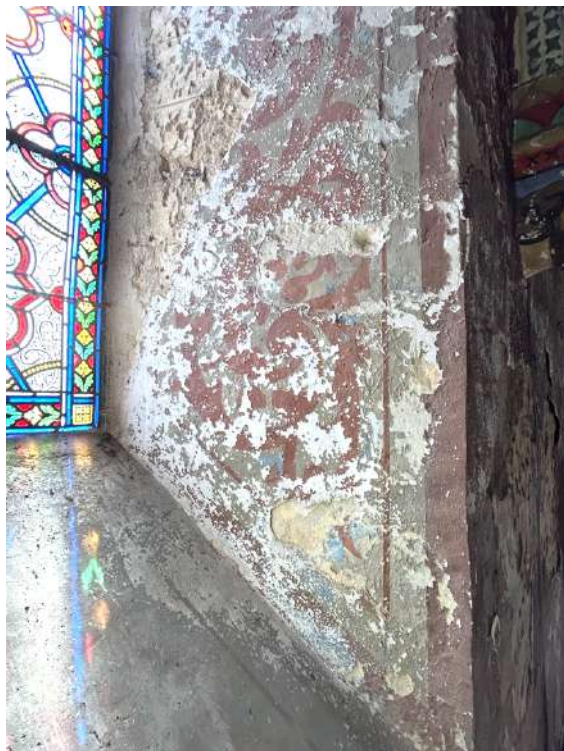
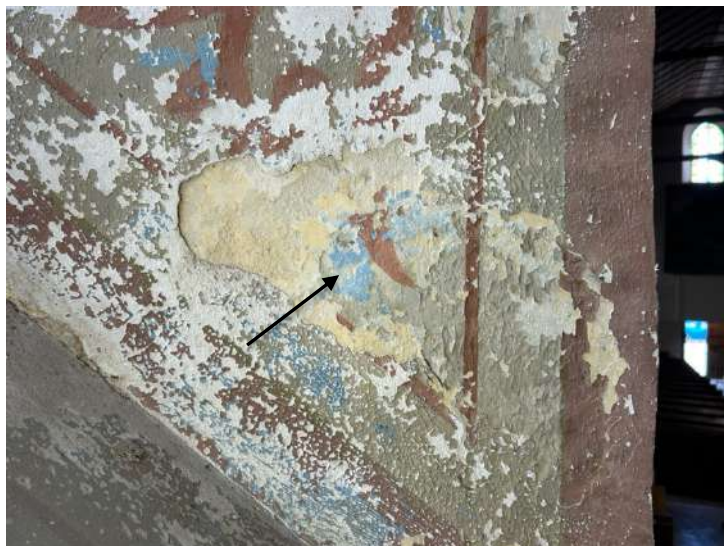
Baie sud : enduit sous-jacent à la finition jaune, puis plâtre portant le décor actuel, par-dessus une couche bleue.

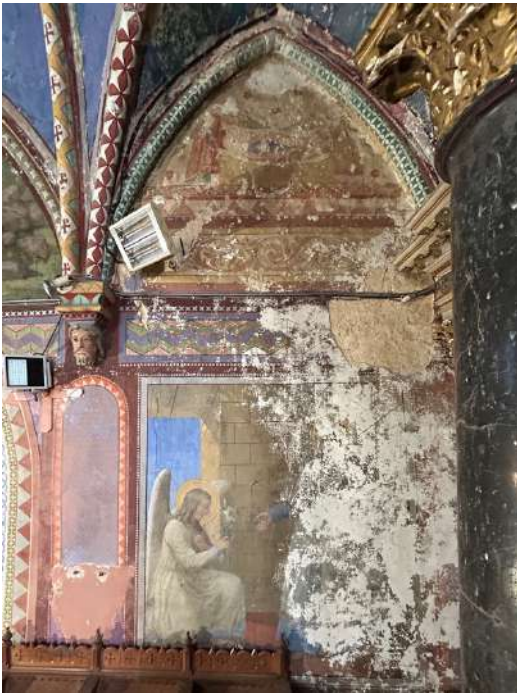
Infiltrations anciennes ayant entraîné décollements, écaillages, desquamations et pertes de matière.

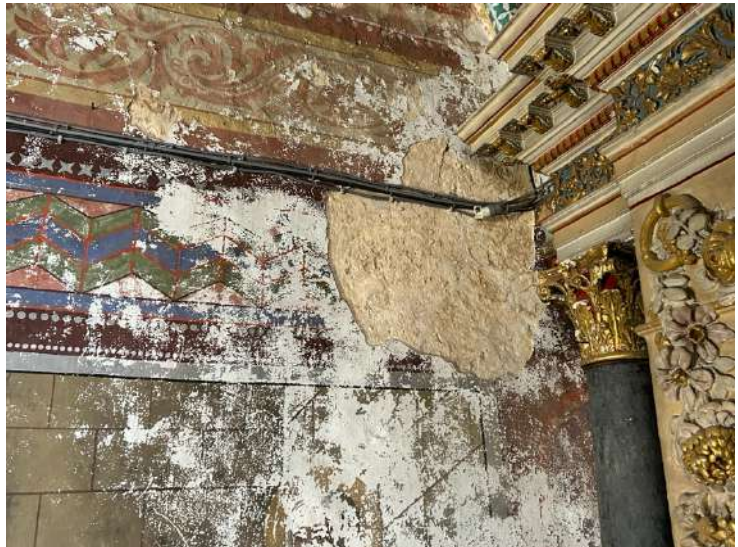
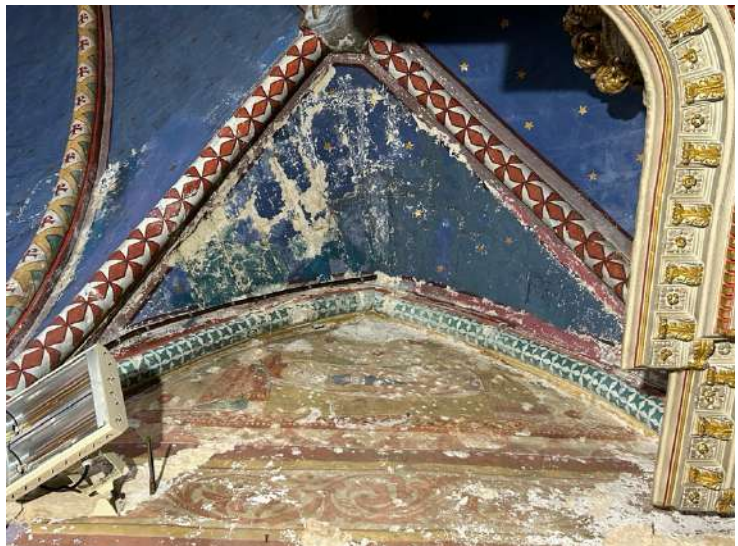
- **Fissures** : une importante fissure, assez fine en surface, mais profonde au sein de la maçonnerie, est présente au niveau de la scène de l'Annonciation. Elle est certainement liée au tirant métallique placé au droit, visant à conforter la base du clocher adjacent. D'autres fissures secondaires traversent localement les décors, notamment au droit des baies sud et au niveau de l'arc nord.

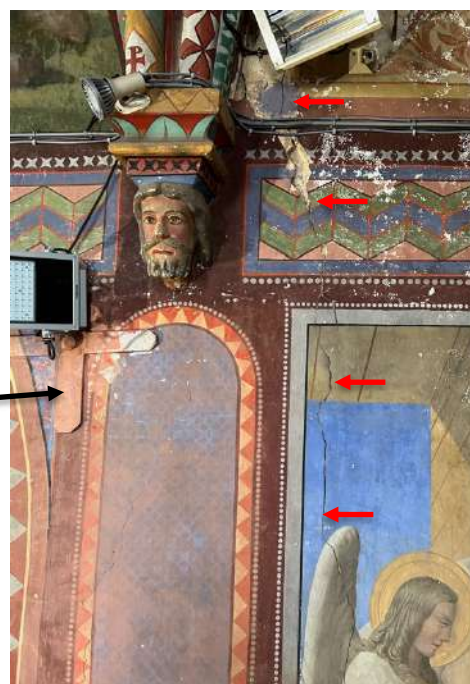
- **Enduits de reprise** : différents enduits de reprise ont été appliqués, souvent de manière assez grossière, dans les zones dégradées, notamment au niveau des parties basses et de la voûte, dont une photographie ancienne de Hurault, datée de 1951, nous montre l'état de dégradation assez avancé.

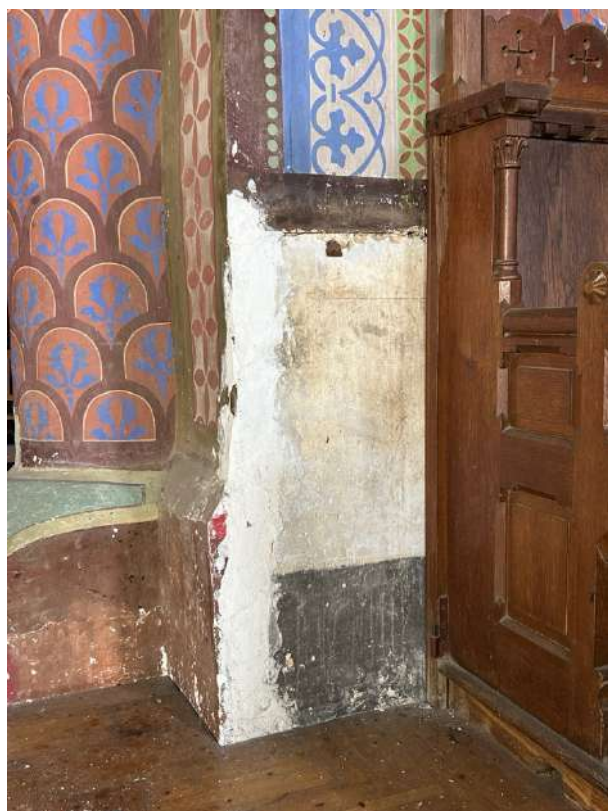
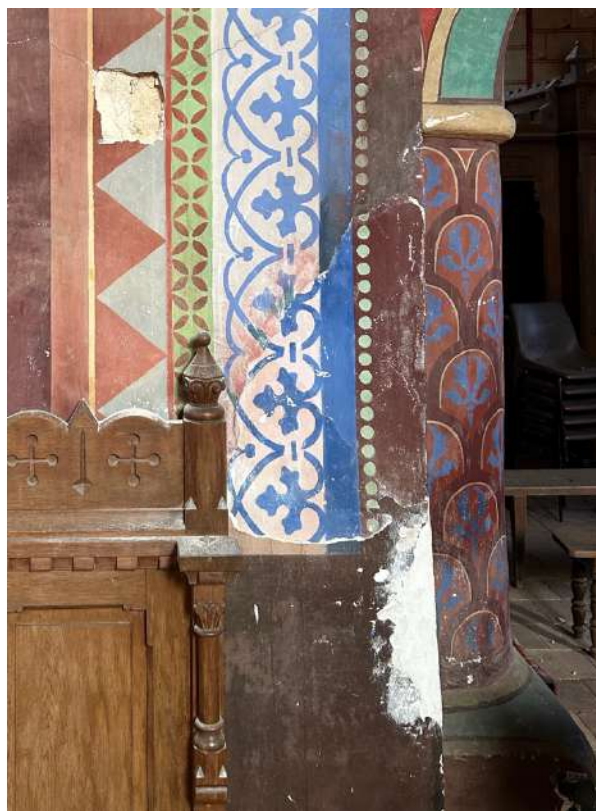
- **Installations électriques** : câbles électriques, spots, et chauffage, sont peu adaptés. Les câbles passent devant les décors et les éléments en place sont de taille importante, mal intégrés aux décors environnants.
