SARTHE - Moncé-en-Belin

Église Saint-Étienne

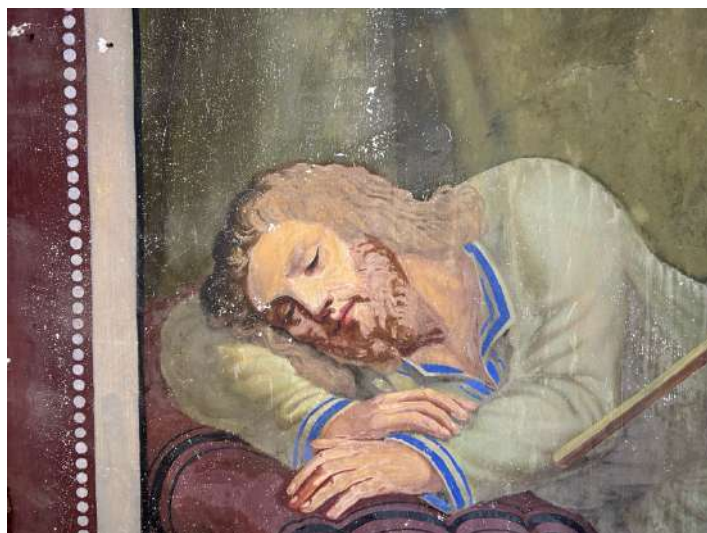
- **Soulèvements** : les zones situées au droit des anciennes infiltrations présentent un écaillage de la couche picturale, entraînant d'importantes pertes de matière, toujours évolutives. Les zones les plus affectées, dans l'angle nord est et au centre du mur sud, ont presque complètement perdu leur décor. La voûte est également affectée par le phénomène.

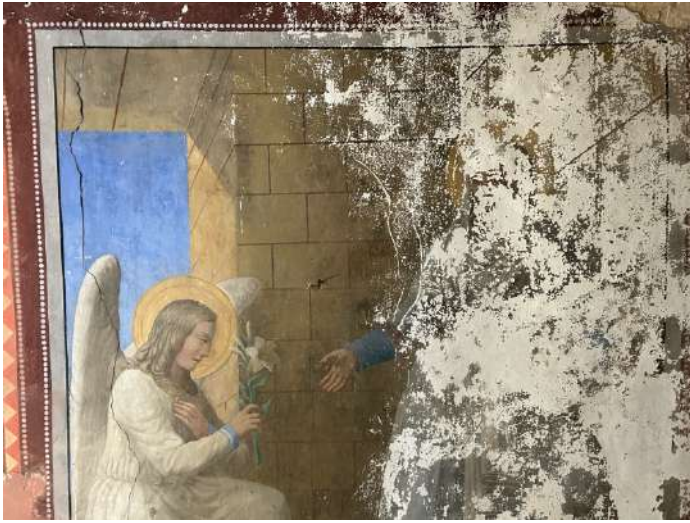
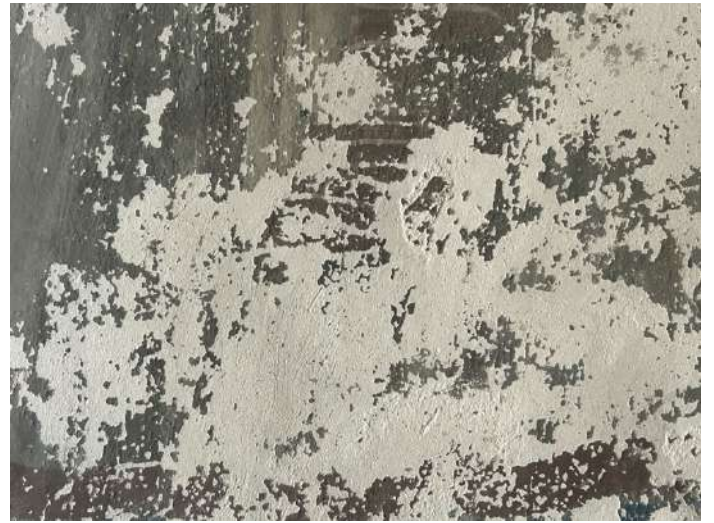
- **Repeints** : quelques repeints localisés sont visibles au droit de pertes de matière au niveau des parements, mais ils sont très localisés. En revanche, la voûte a été largement repeinte de manière grossière, afin de camoufler les importantes lacunes, encore visibles sur les photographies de Hurault de 1951.

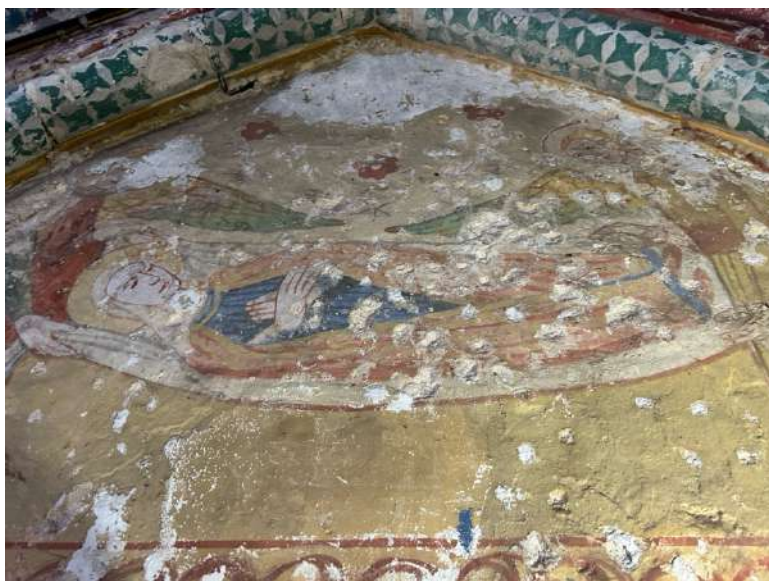
BILAN DE L'ETAT DE CONSERVATION

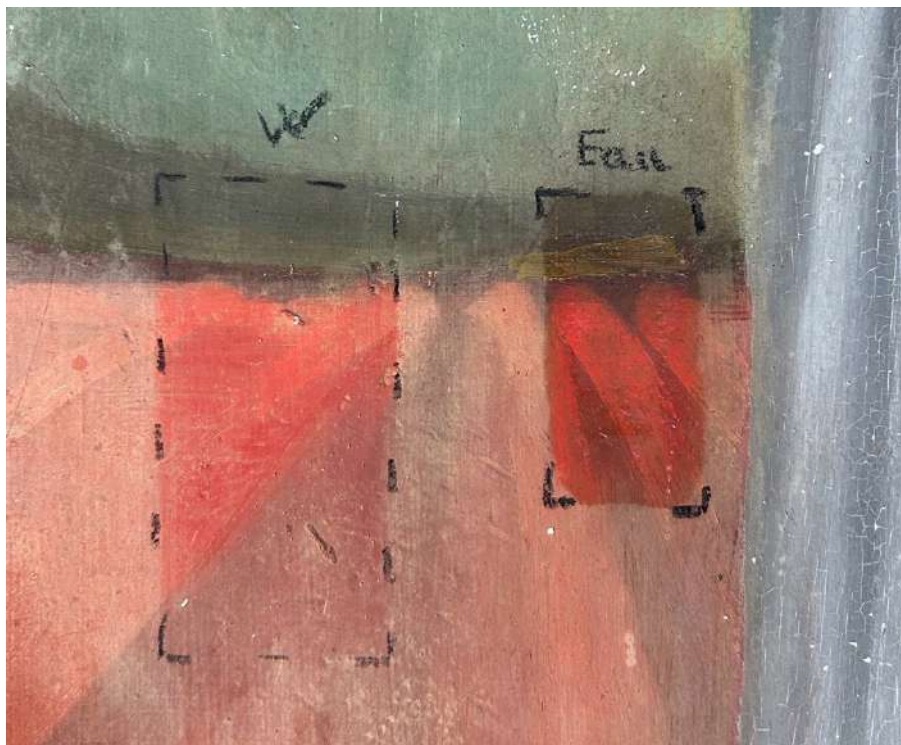
Deux tests de nettoyage ont été réalisés sur le mur nord, sur la scène de gauche. A gauche, la gomme wishab retirer assez efficacement la crasse sans affecter la couche picturale, mais quelques résidus un peu terreux restent en place dans les aspérités. A droite, le test à l'eau est assez concluant, mais la couche picturale étant très mate, elle reste légèrement sensible à cette méthode, notamment en raison des frottements engendrés par le bâtonnet de coton. Des éponges microporeuses pourront toutefois être localement employées pour finaliser le nettoyage.

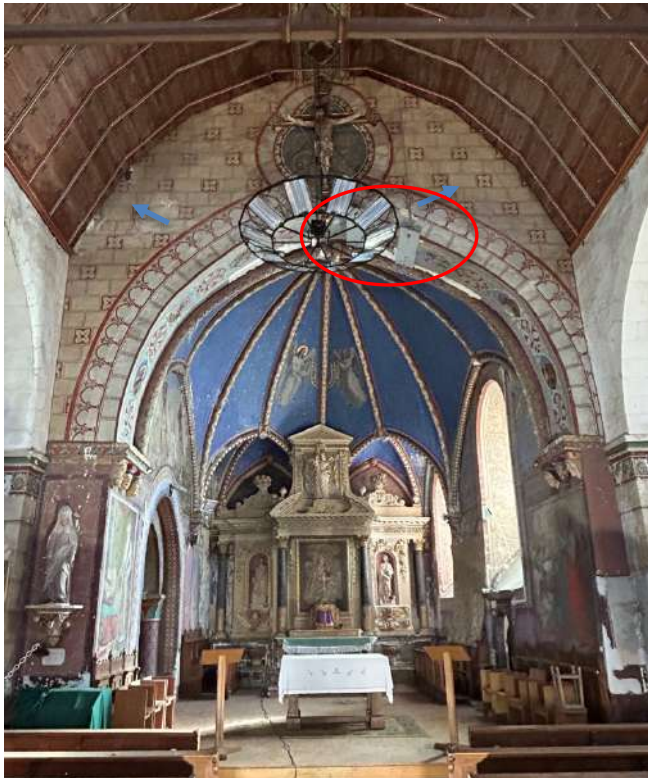
Fissures et affaissement de l'arc, aujourd'hui étayé

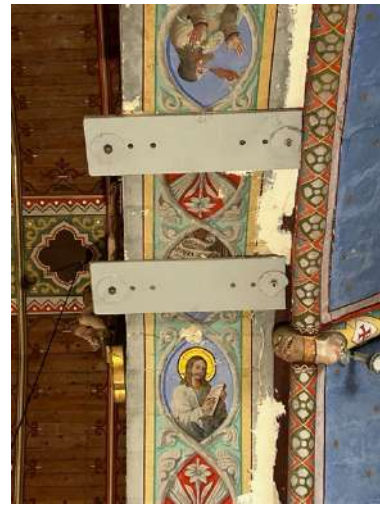
- **Enduits de reprise** : certaines fissures ont été grossièrement rebouchées au plâtre, débordant sur la surface peinte.

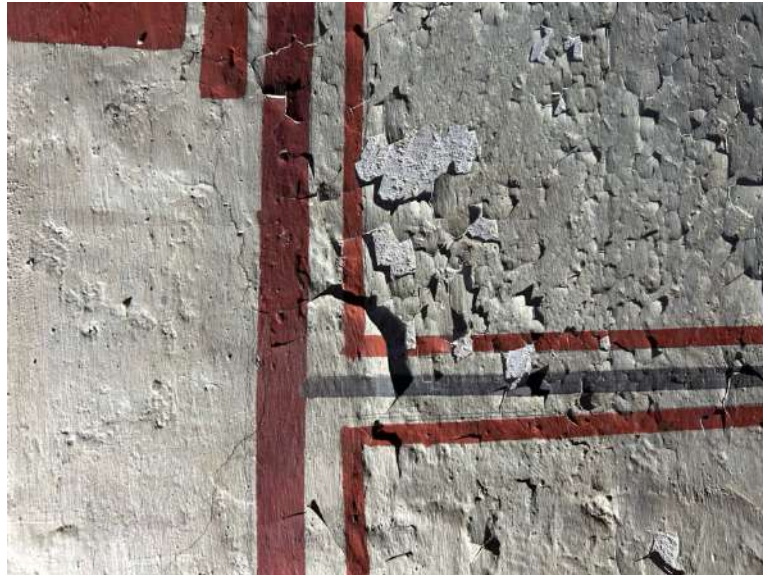
- **Pertes de matière** : au niveau de l'intrados de l'arc, les pertes de matière sont très limitées et sont liées aux soulèvements. Des lacunes se sont également formées au niveau de l'écartement des fissures qui rend le décor disjoint.

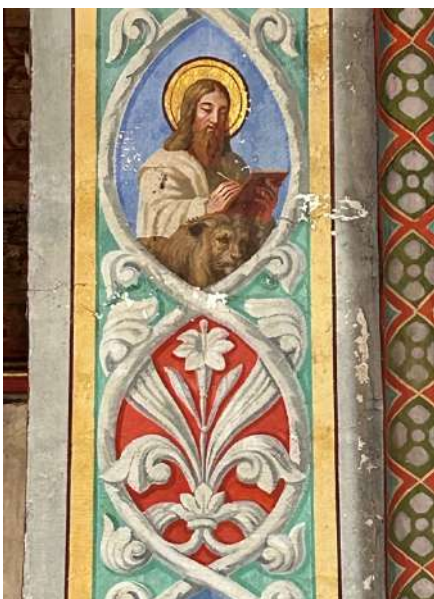
Ecaillages localisés au niveau de l'intrados

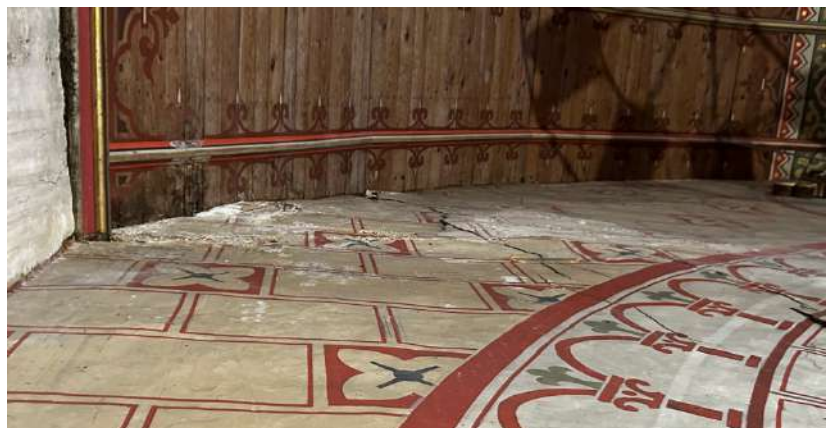
Soulèvements, décollements et pertes de matière liés à d'anciennes infiltrations en partie haute du mur diaphragme

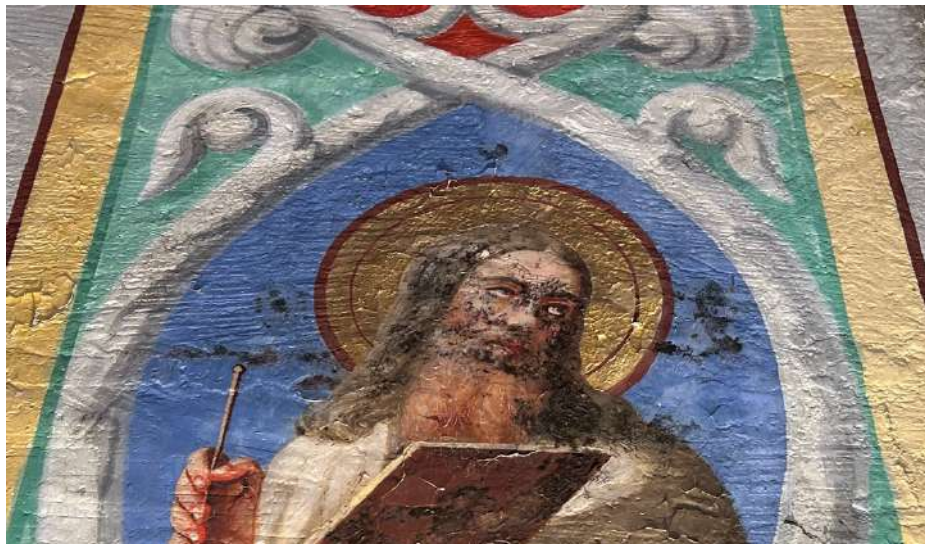
BILAN DE L'ETAT DE CONSERVATION

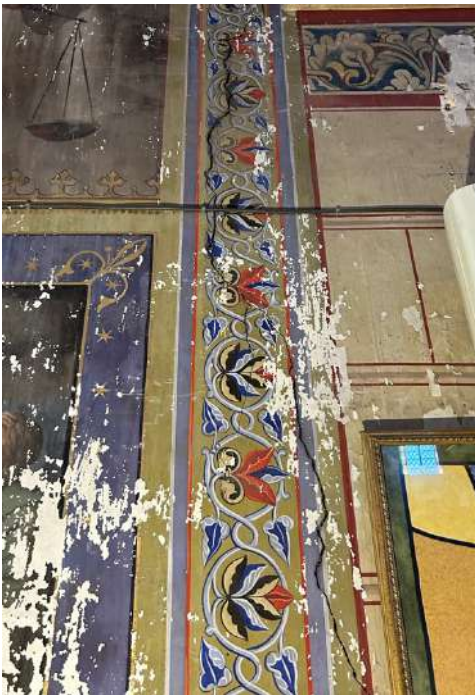
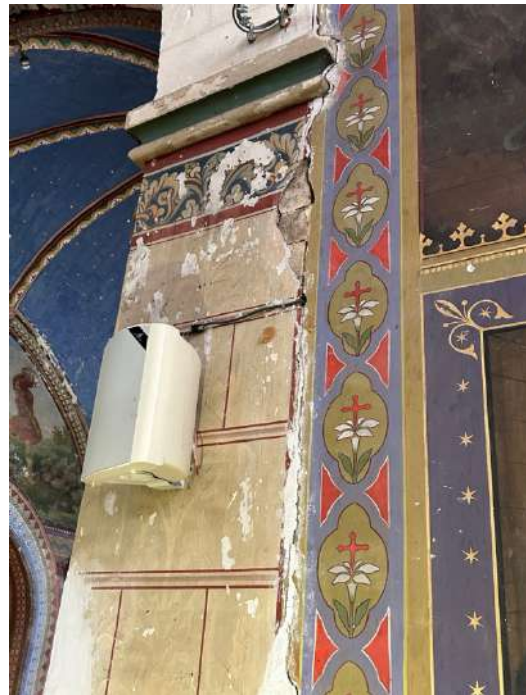
Larges fissures entre les murs de refend en briquettes et les piliers (nord à gauche, sud à droite)

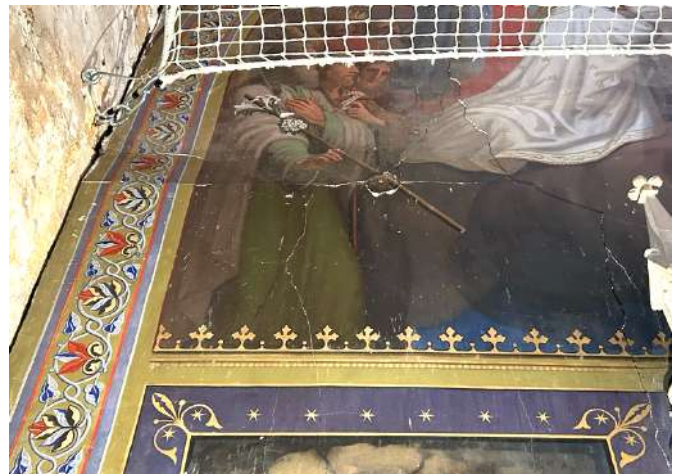
Nord : importants décollements déformés et instables des enduits de finition au plâtre

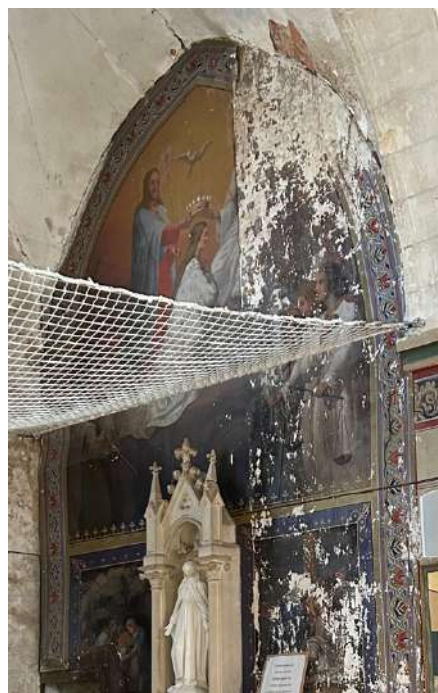
Bas-côté sud ayant subi une infiltration ayant entraînée une dégradation très avancée et très délimitée de la partie droite

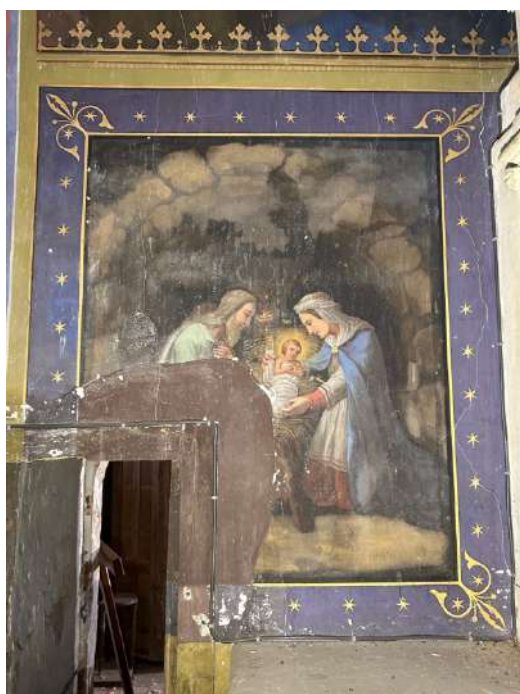
Bouchage au plâtre adapté mais grossièrement retouchée (bas-côté nord)

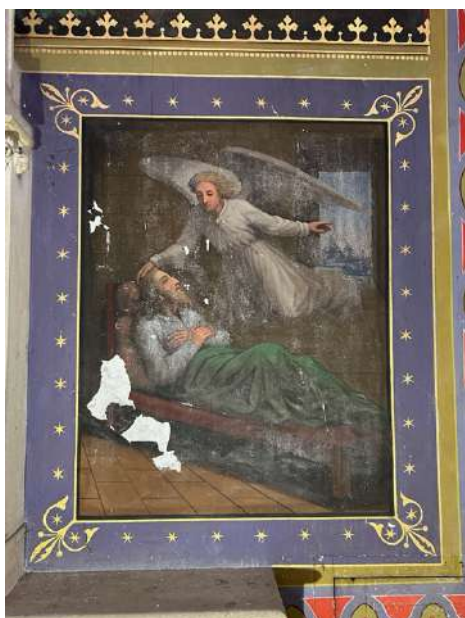
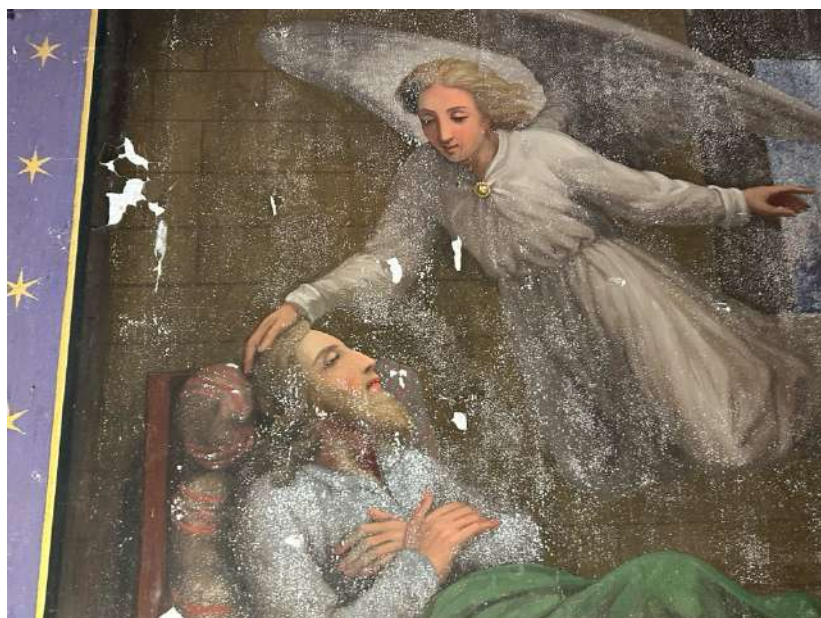
Déplacements indurés et usures sous forme de petits points blancs

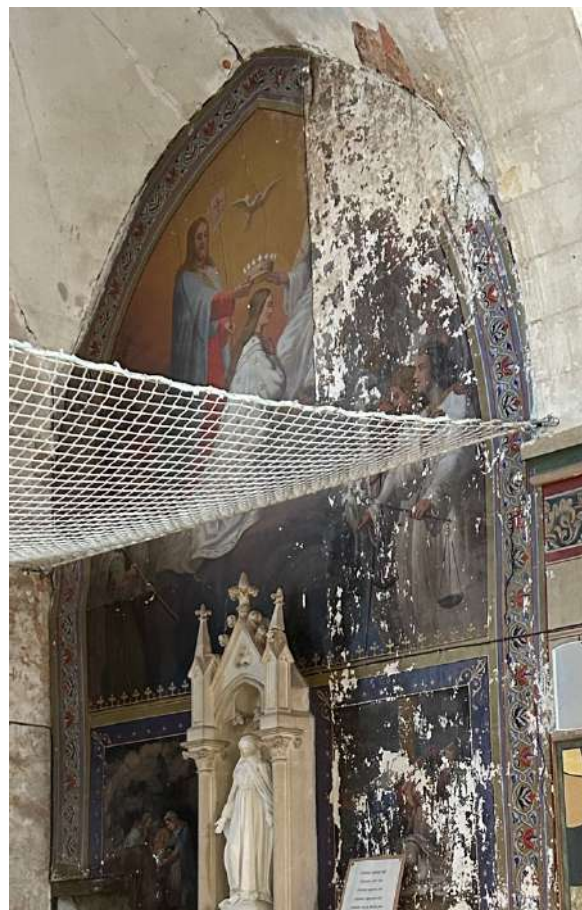
BILAN DE L'ETAT DE CONSERVATION

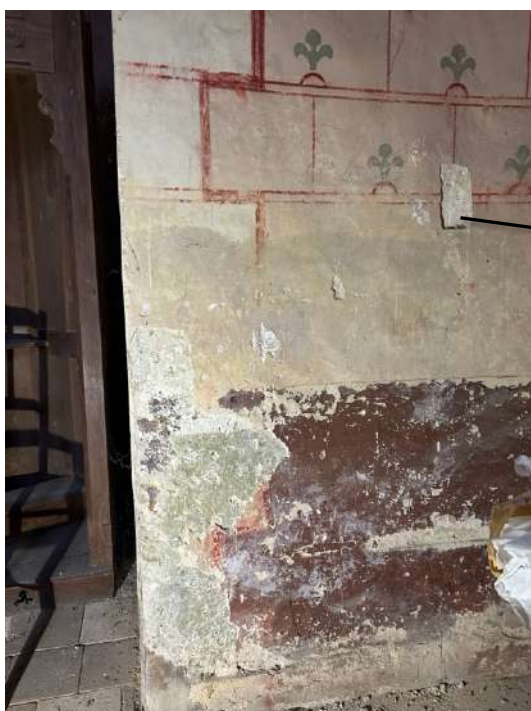
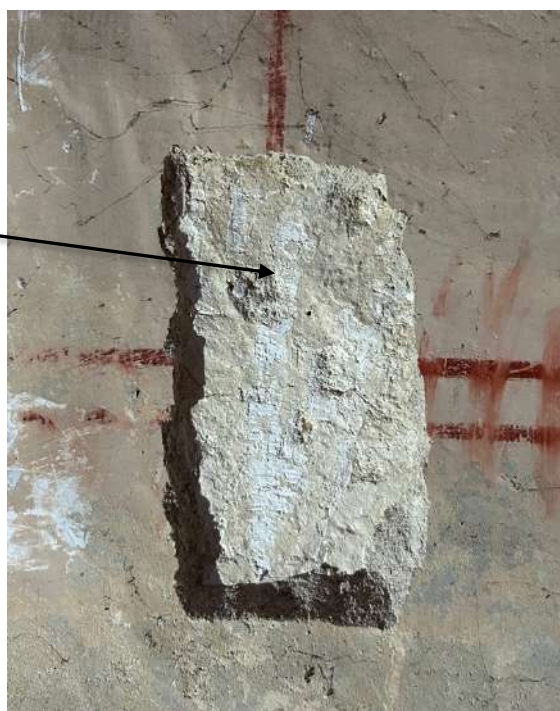
❖ Etat de conservation

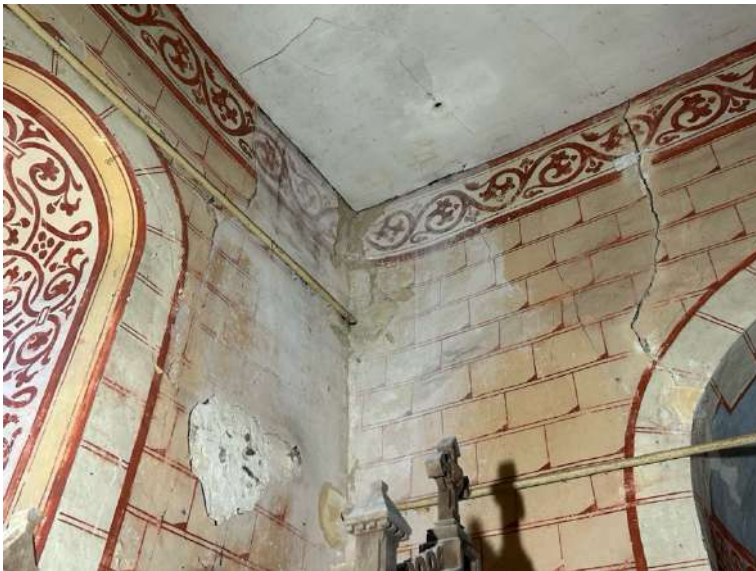
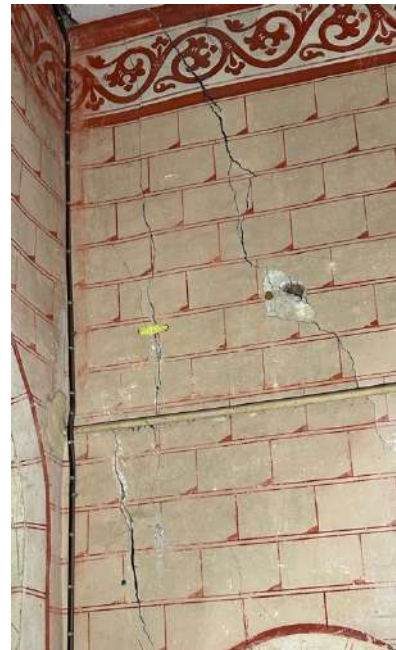
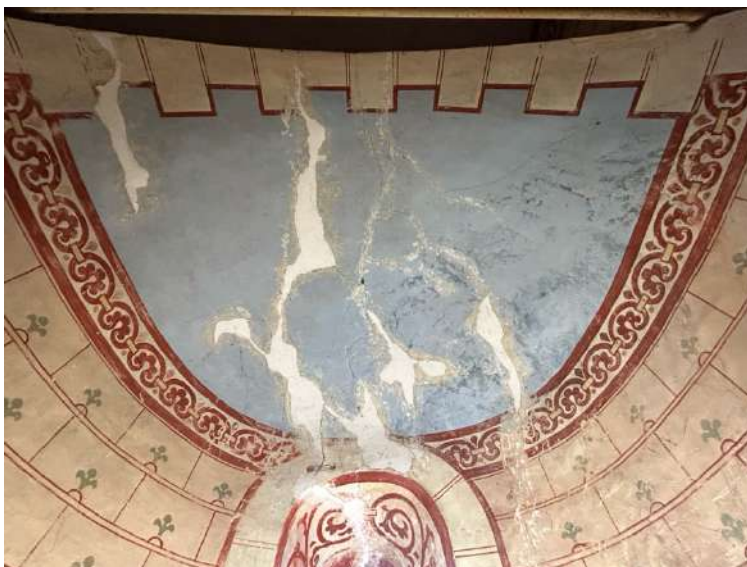
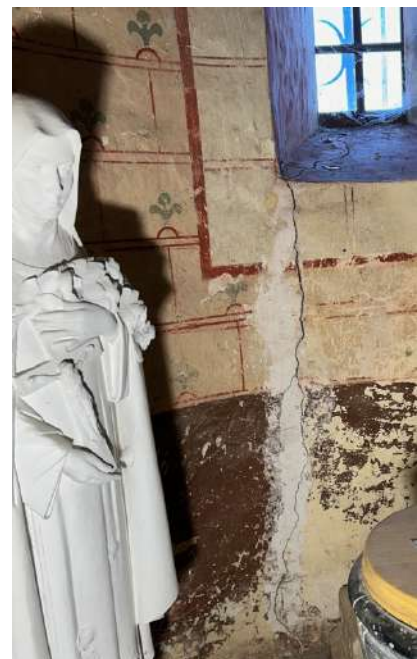
- **Fissures** : de très larges fissures structurelles traversent les murs de l'espace sous clocher et l'absidiole. Elles sont très profondes, traversantes, et sont liées aux problèmes structurels de l'ensemble du clocher. Des tirants métalliques ont été mis en place, vraisemblablement au XIXe, mais ils ne sont plus fonctionnels ou insuffisants.

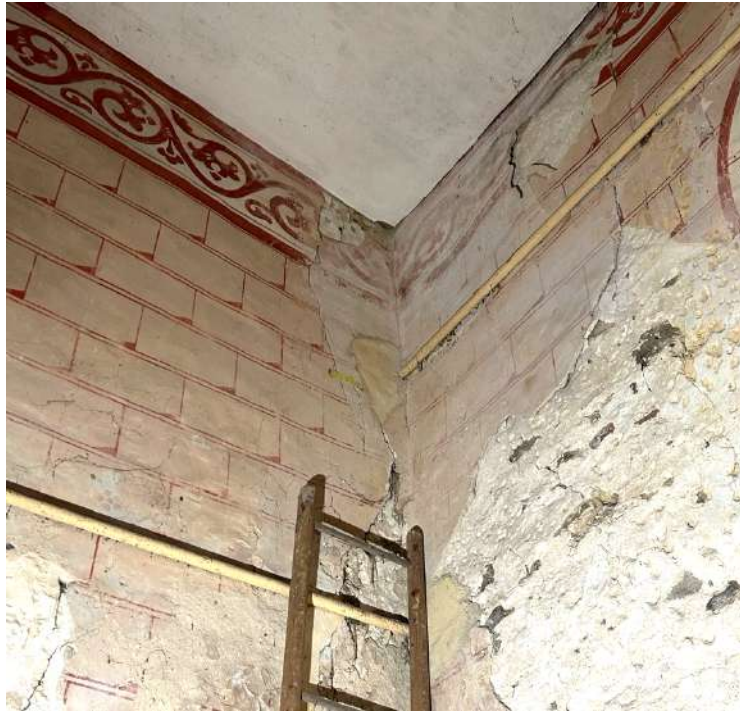
- **Décollements d'enduit** : les désordres structurels du bâti ont entraîné des décollements des enduits, principalement des enduits XIXe qui se désolidarisent des enduits sous-jacents, à la surface pourtant piquetée pour améliorer l'accroche. Ce phénomène provoque des déplacages et chutes d'enduit.

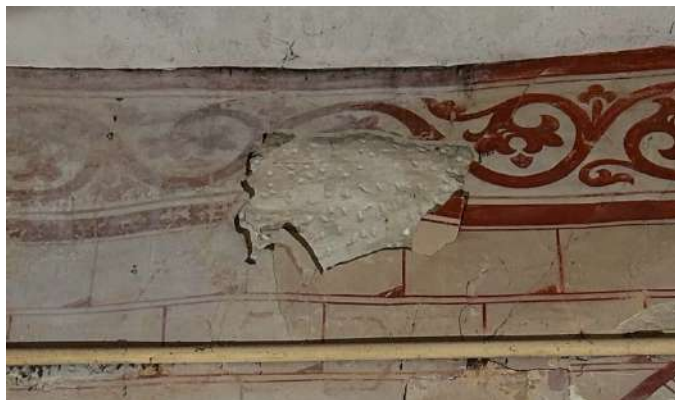
- **Déplacages d'enduit / pertes de matière** : les enduits XIXe se sont déplaqués par plages entières de l'enduit ancien sous-jacent. Les chutes sont régulières au vu de l'importance des gravats jonchant le sol.

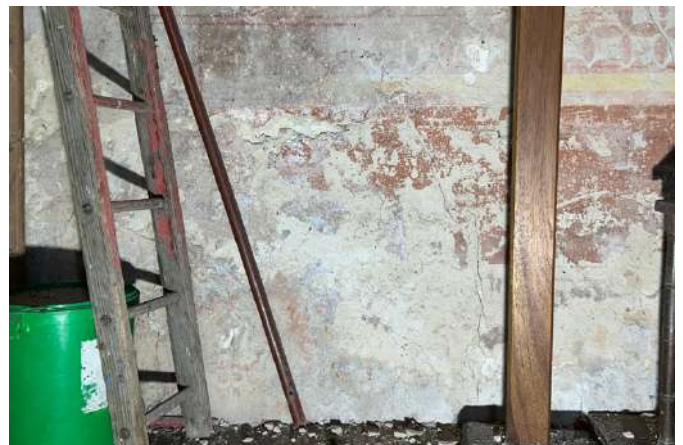
- **Enduits de comblement** : les fissures de l'absidiole ont été grossièrement rebouchées avec des enduits plâtre inadaptés.

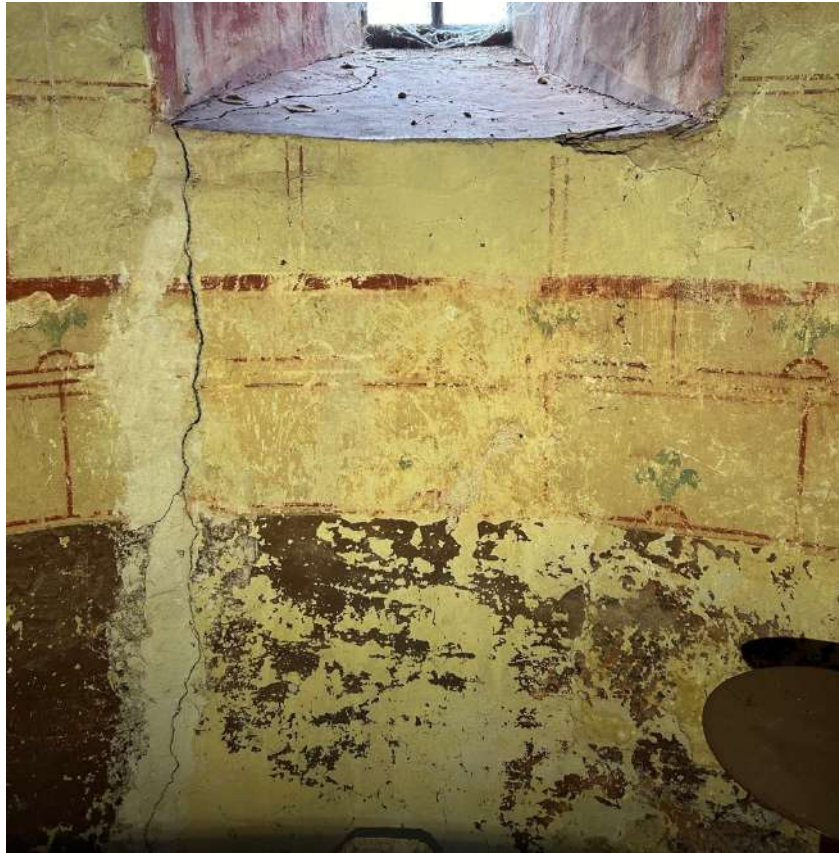
- **Pertes de matière** : les décors sont très lacunaires, non seulement en raison des pertes d'enduit, mais également en raison de l'usure progressive, des écaillages, griffures...
